SKODA ENYAQ 4X4

TESTDATO: 10.10.2025

CHASSISNR: TMBLE7NYXPF068982

NBF Tilstandsrapport er utarbeidet av Norges Bilbransjeforbund og Forbrukerrådet.

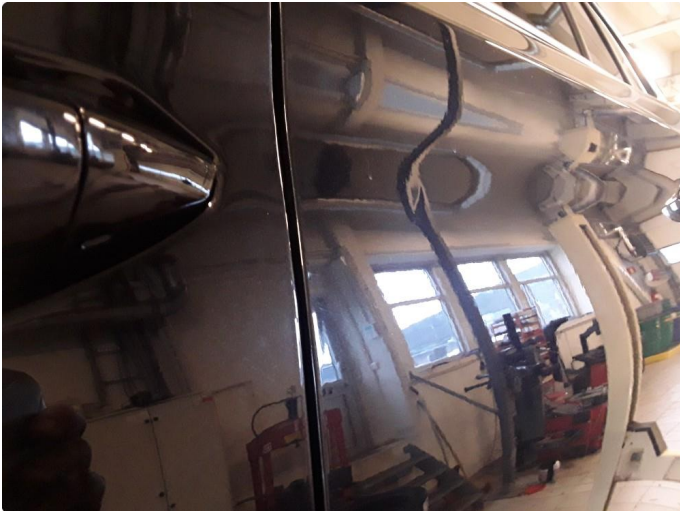
| Punkt | | Beskrivelse | Plassering |
|---|---|---|---|
| 1.2 | Dører | Liten bulk. Blir forsøkt med bulkfix. | venstre bak |

1.2 Liten bulk. Blir forsøkt med bulkfix.

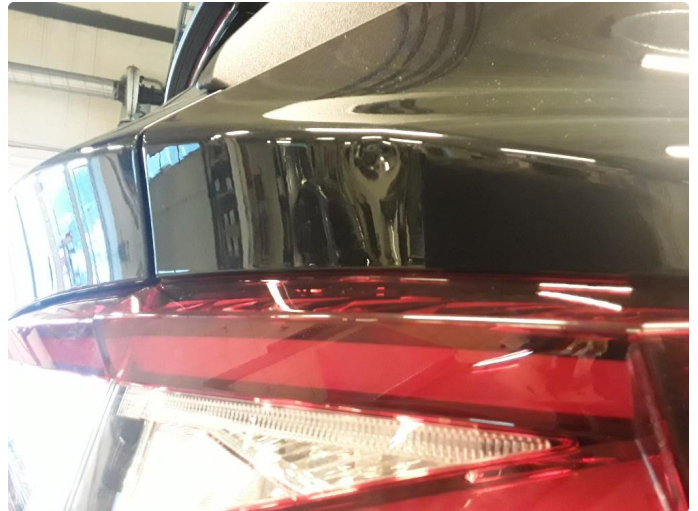
| Punkt | | Beskrivelse | Plassering |
|---|---|---|---|
| 1.3 | Skjermer | Liten bulk. Blir forsøkt med bulkfix. | høyre bak |

1.3 Liten bulk. Blir forsøkt med bulkfix.

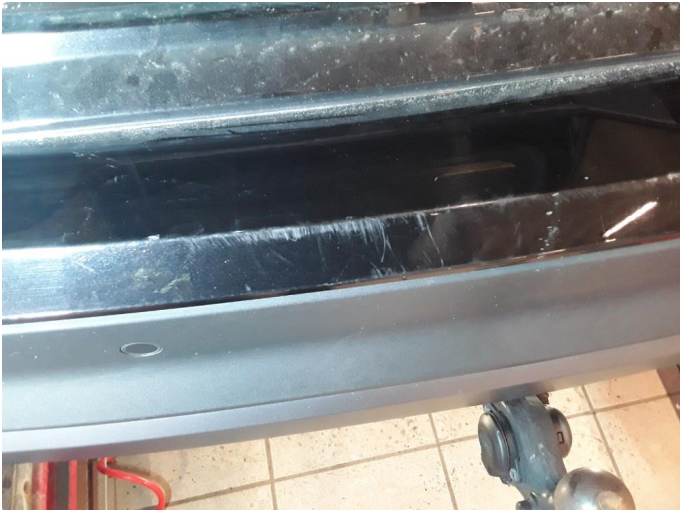
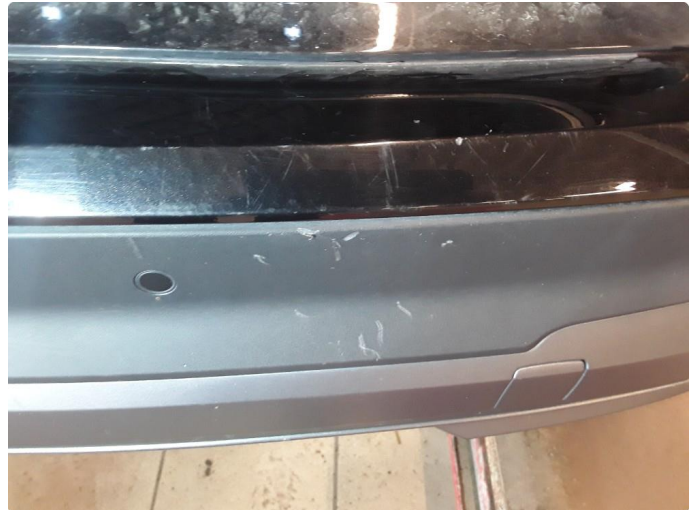
| Punkt | | Beskrivelse | Plassering |
|---|---|---|---|
| 1.4 | Støtfanger | Noe riper og sår. | bak |

1.4 Noe riper og sår.
