**TOYOTA COROLLA FORHJULSDRIFT**
**TESTDATO: 10.10.2025**
**KODE: 1834880**

**KU13681**

NBF Tilstandsrapport er utarbeidet av Norges Bilbransjeforbund og Forbrukerrådet.

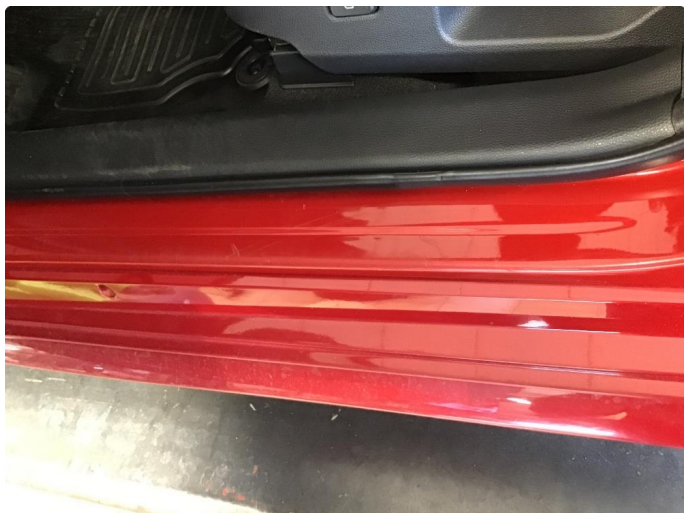
| Punkt | | Beskrivelse | Plassering |
|---|---|---|---|
| 1.1 | Døråpning | noen riper og småbulker | venstre foran |

1.1 Noen riper og småbulker

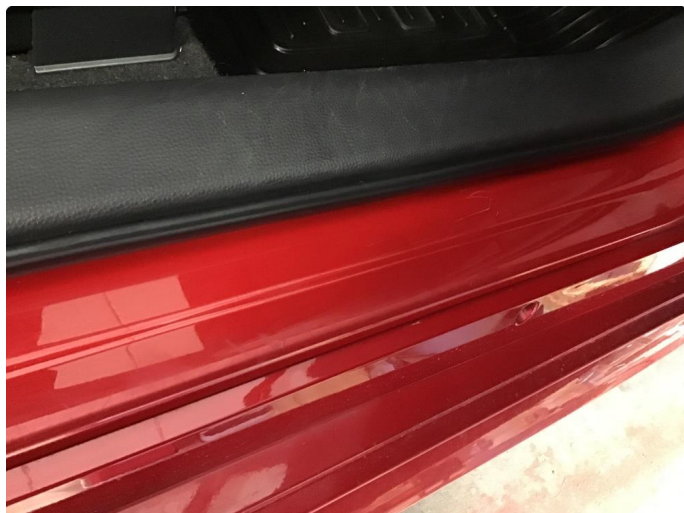
| Punkt | | Beskrivelse | Plassering |
|---|---|---|---|
| 1.2 | Døråpning | ripe(r) | høyre foran |

1.2 Ripe(r)
