CITROËN E-C4 FORHJULSDRIFT

TESTDATO: 09.12.2025

CHASSISNR: VR7BCZKXCPE009801

NBF Tilstandsrapport er utarbeidet av Norges Bilbransjeforbund og Forbrukerrådet.

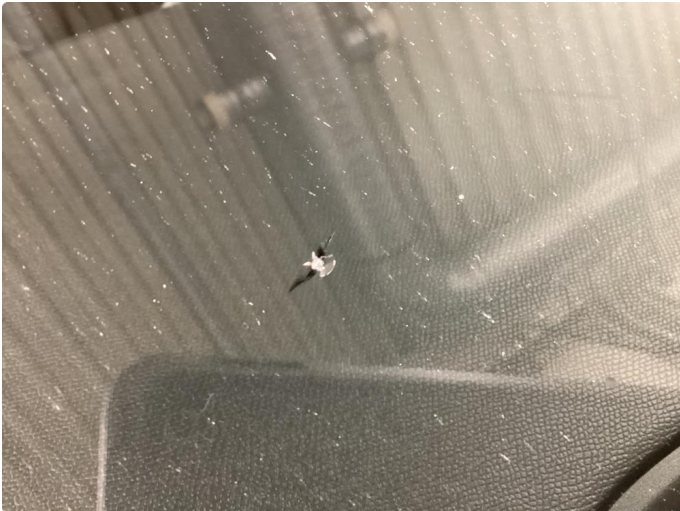
| Punkt | | Beskrivelse | Plassering |
|---|---|---|---|
| 1.1 | Frontvindu | steinsprut høyreside frontrute, EU OK | |

1.1 Steinsprut høyreside frontrute, EU OK

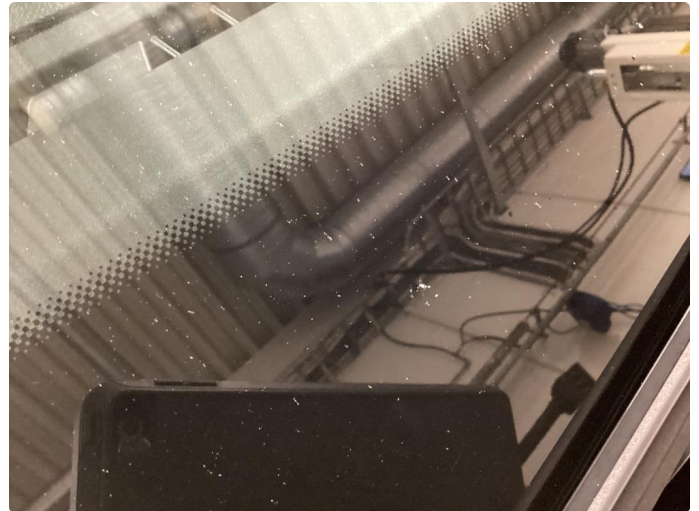
1.1 Steinsprut høyreside frontrute, EU OK
