MAZDA MX-30 FORHJULSDRIFT

CHASSISNR: JMZDR1WBJ00201545

NBF Tilstandsrapport er utarbeidet av Norges Bilbransjeforbund og Forbrukerrådet.

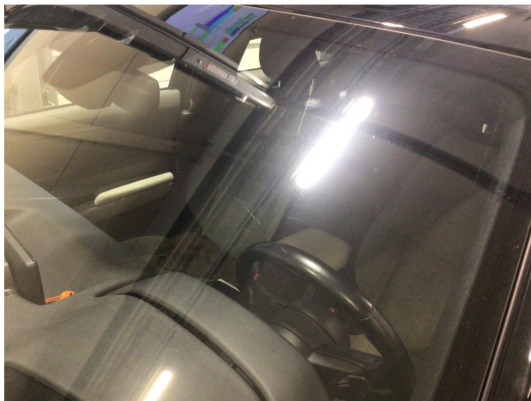
| Punkt | | Beskrivelse | Plassering |
|---|---|---|---|
| 1.1 | Frontvindu | Noe slitasje riper på frontvindu, dette av ubetydelig karakter | |

1.1 Noe slitasje riper på frontvindu, dette av ubetydelig karakter
