**VOLKSWAGEN ID.4 GTX 4X4**
**TESTDATO: 16.10.2025**
**KODE: 1841246**

**EH20148**

NBF Tilstandsrapport er utarbeidet av Norges Bilbransjeforbund og Forbrukerrådet.

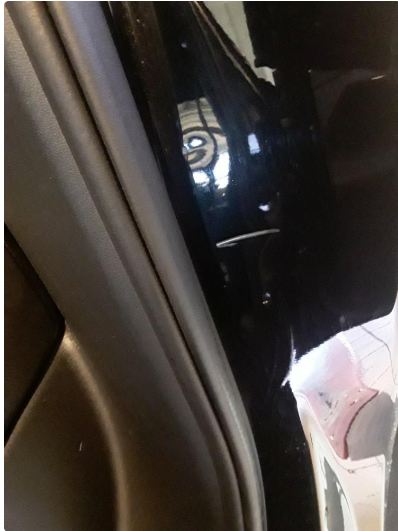
| Punkt | | Beskrivelse | Plassering |
|---|---|---|---|
| 1.2 | Døråpning | Liten bulk med ripe. | venstre bak |

1.2 Liten bulk med ripe.
