AUDI Q4 E-TRON 4X4

TESTDATO: 20.10.2025

ED28596

CHASSISNR: WAUZZZFZ8NP014053

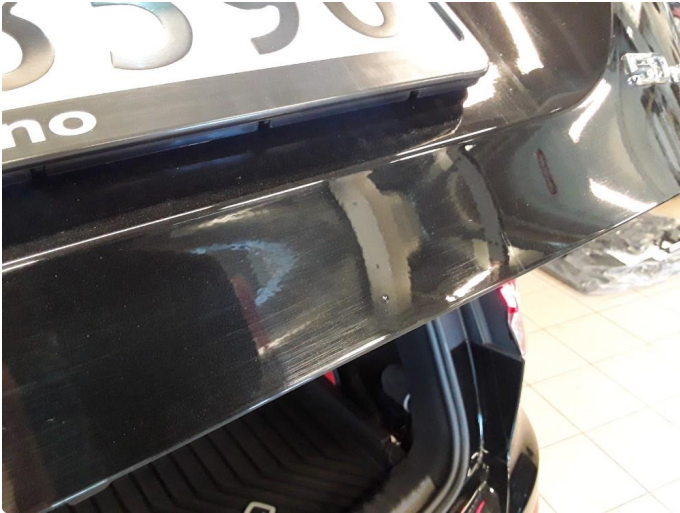
| Punkt | | Beskrivelse | Plassering |
|---|---|---|---|
| 1.2 | Bakluke | Liten steinsprut med korrosjon. | |

1.2 Liten steinsprut med korrosjon.

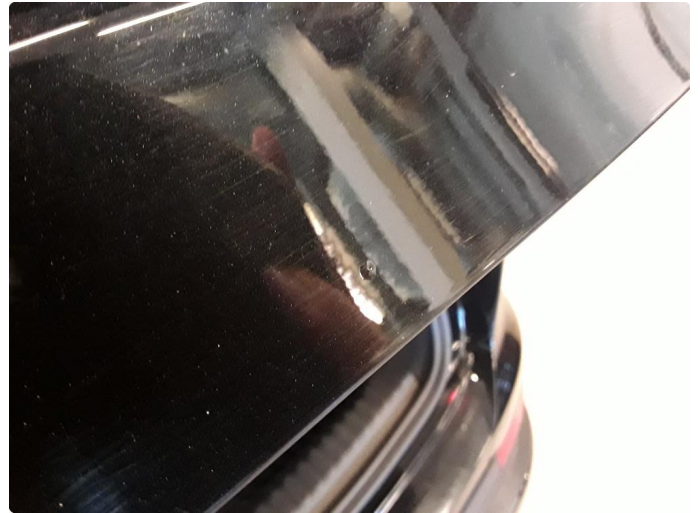
1.2 Liten steinsprut med korrosjon.
