TOYOTA RAV4 PLUG-IN HYBRID 4X4

TESTDATO: 26.11.2025

BE32324

NBF Tilstandsrapport er utarbeidet av Norges Bilbransjeforbund og Forbrukerrådet.

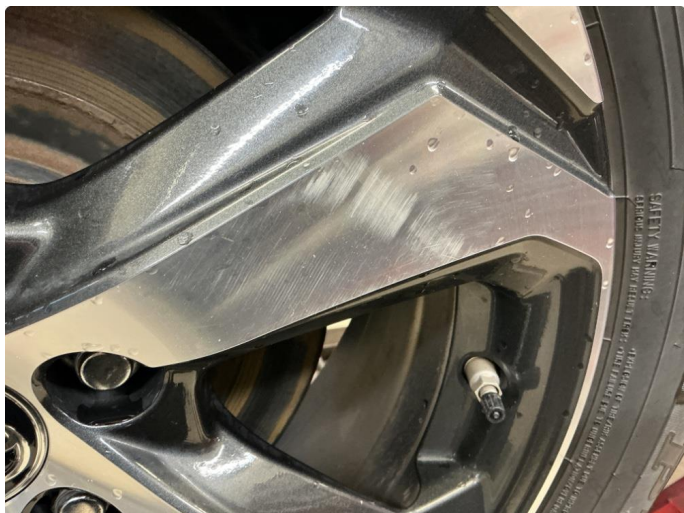
| Punkt | Beskrivelse | Plassering |
|---|---|---|
| 1.1 Dekk/Felger | kantkjørt felg Diamond Cut | |

1.1 Kantkjørt felg Diamond Cut
