VOLKSWAGEN ID.4 BAKHJULSDRIFT

TESTDATO: 22.10.2025

NBF Tilstandsrapport er utarbeidet av Norges Bilbransjeforbund og Forbrukerrådet.

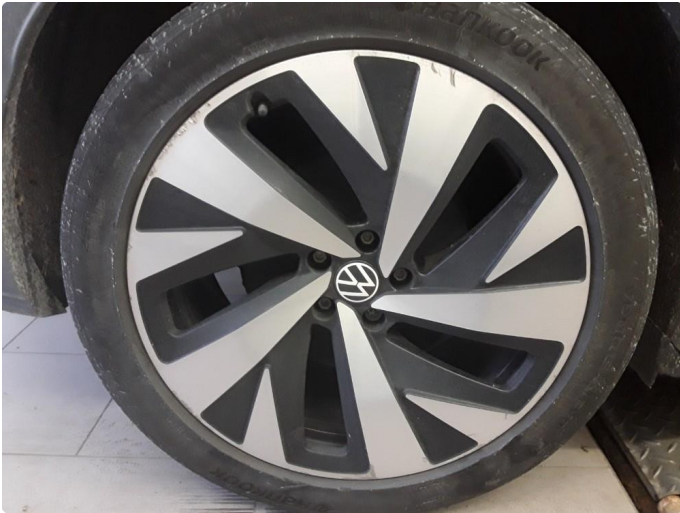
| Punkt | Beskrivelse | Plassering |
|---|---|---|
| 1.1 Dekk/Felger | kantkjørt felg | |

1.1 Kantkjørt felg

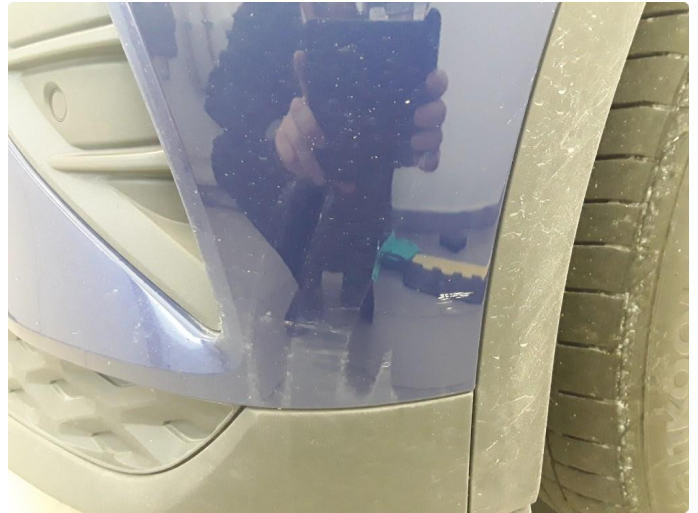
| Punkt | Beskrivelse | Plassering |
|---|---|---|
| 1.2 Støtfanger | Litt riper fanger foran venstre side | |

1.2 Litt riper fanger foran venstre side
