MG MARVEL R 4X4

TESTDATO: 22.10.2025

KODE: 1847323

NBF Tilstandsrapport er utarbeidet av Norges Bilbransjeforbund og Forbrukerrådet.

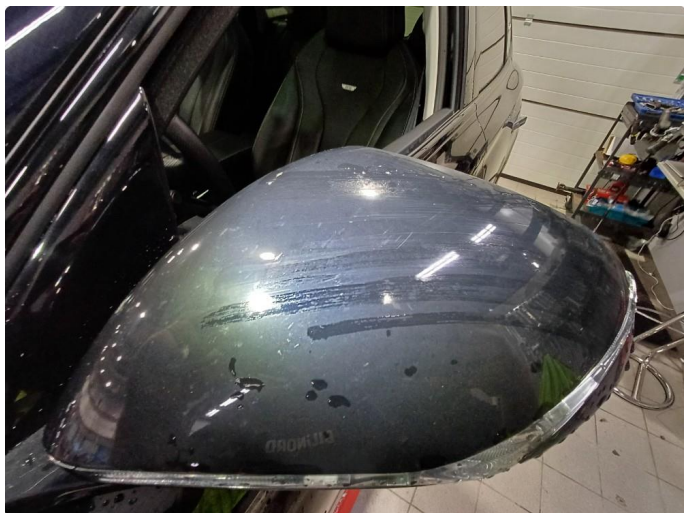
| Punkt | | Beskrivelse | Plassering |
|---|---|---|---|
| 1.1 | Speil | speilhus riper | venstre |

1.1 Speilhus riper

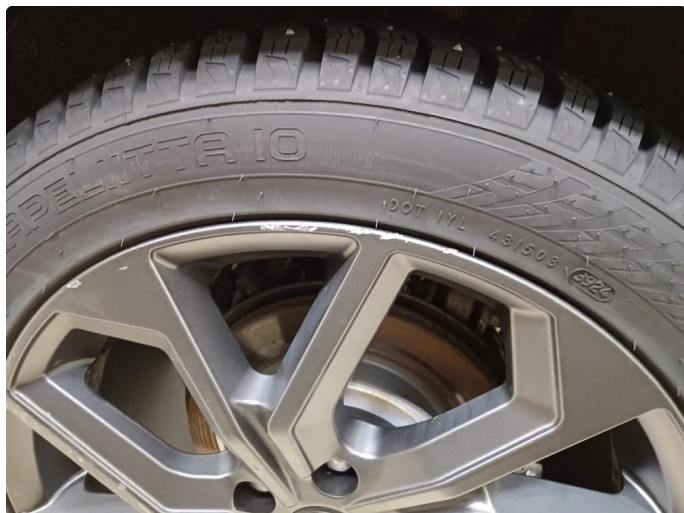
| Punkt | | Beskrivelse | Plassering |
|---|---|---|---|
| 1.2 | Dekk/Felger | kantkjørt felg | venstre bak |

1.2 Kantkjørt felg
