VOLKSWAGEN ID.4 BAKHJULSDRIFT

TESTDATO: 22.10.2025

CHASSISNR: WVGZZZE2ZMP013572

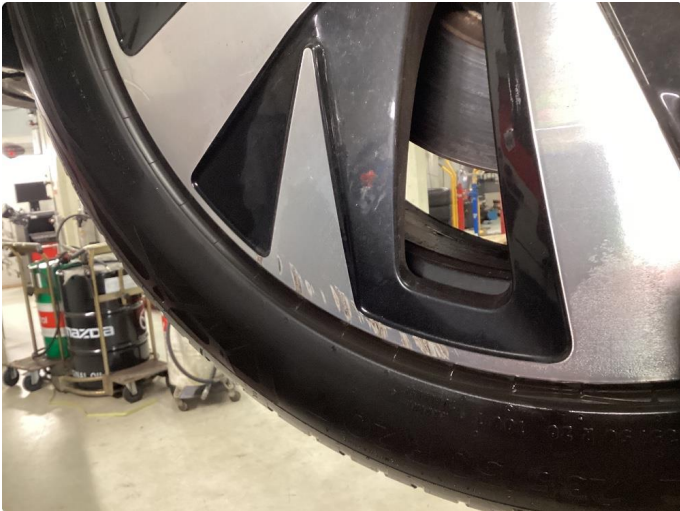
| Punkt | | Beskrivelse | Plassering |
|---|---|---|---|
| 1.1 | Dekk/Felger | kantkjørt felg | alle |

1.1 Kantkjørt felg
