OPEL MOKKA-E FORHJULSDRIFT

TESTDATO: 11.12.2025

NBF Tilstandsrapport er utarbeidet av Norges Bilbransjeforbund og Forbrukerrådet.

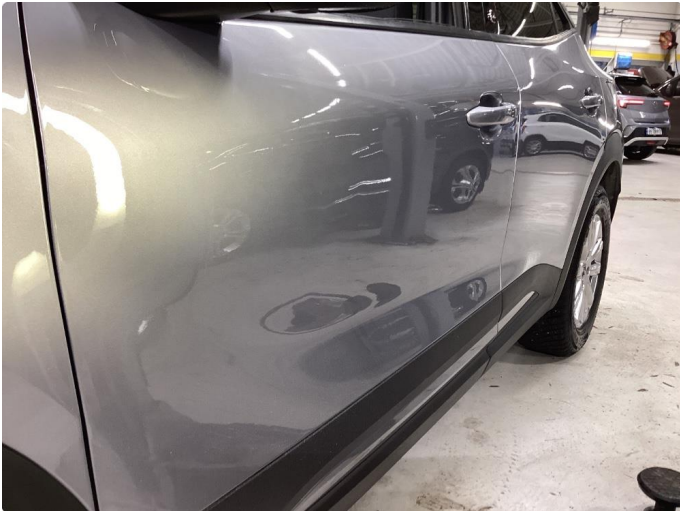
| Punkt | | Beskrivelse | Plassering |
|---|---|---|---|
| 1.1 | Dører | Lakkert med Smart Repair/spotlakkering, noe ujevnhet/fargeforskjell finnes i lakk. | venstre foran |

1.1 Lakkert med Smart Repair/spotlakking, noe ujevnhet/fargeforskjell finnes i lakk.

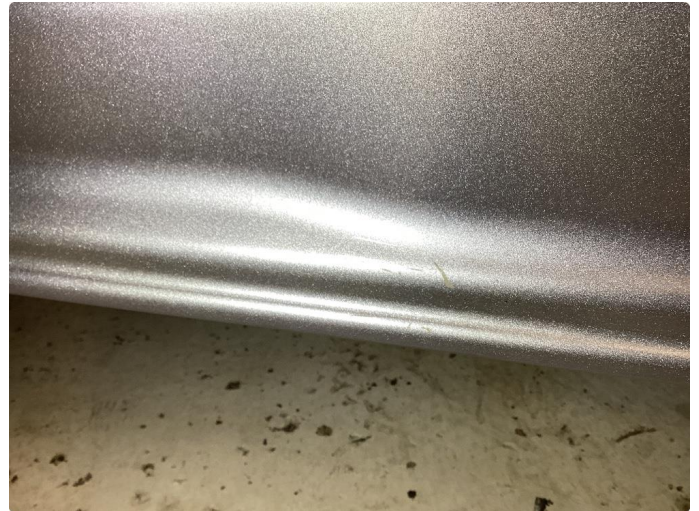
| Punkt | | Beskrivelse | Plassering |
|---|---|---|---|
| 1.2 | Terskler/innlastningssone | Små bulk i innsteg | venstre foran |

1.2 Små bulk i innsteg

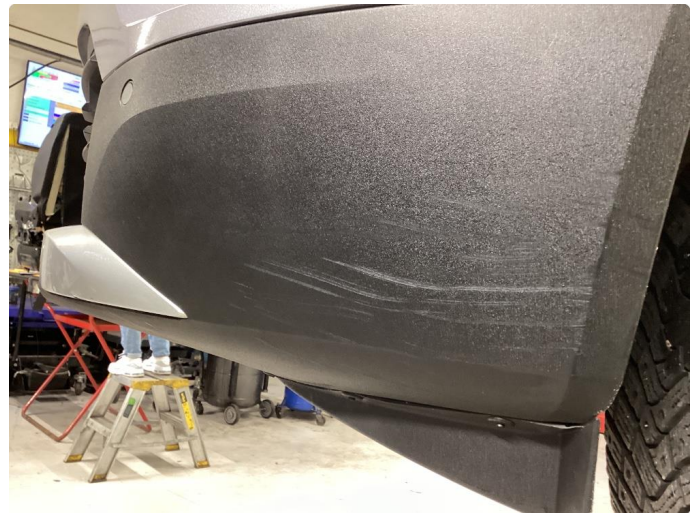
| Punkt | | Beskrivelse | Plassering |
|---|---|---|---|
| 1.3 | Støtfanger | Noen små riper | foran |

1.3 Noen små riper

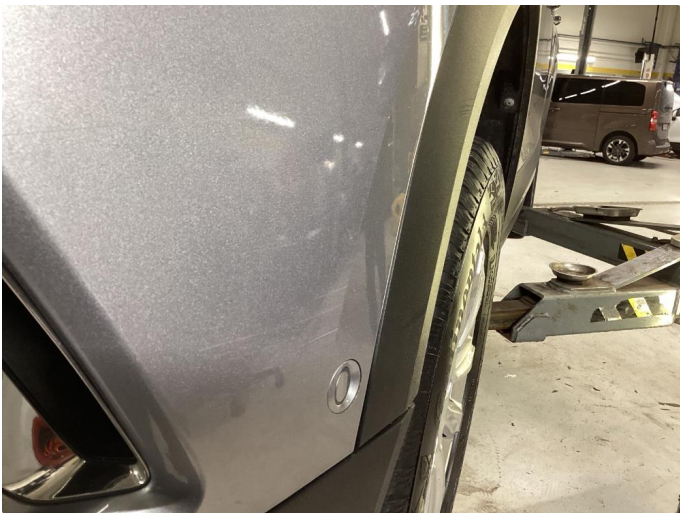
1.3 Noen små riper

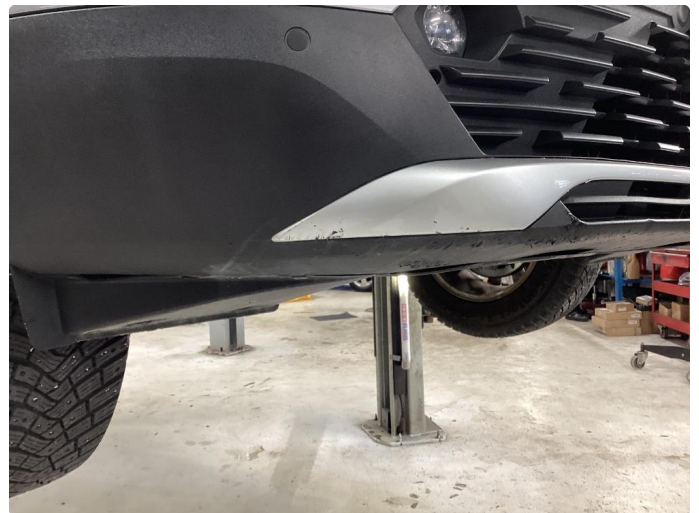
1.3 Noen små riper

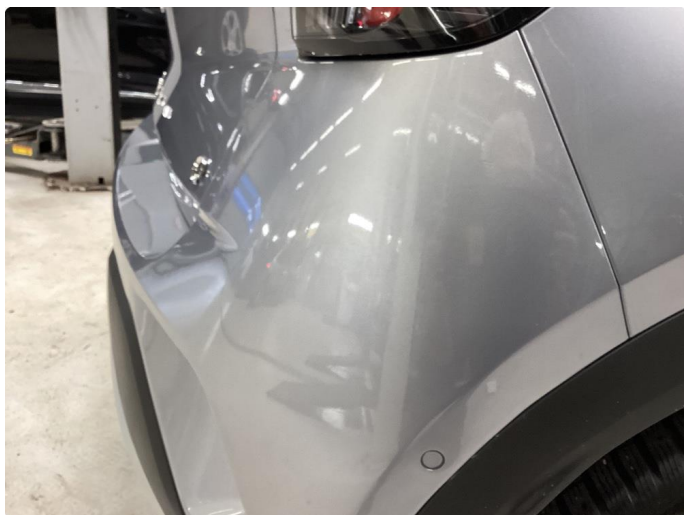
| Punkt | | Beskrivelse | Plassering |
|---|---|---|---|
| 1.4 | Støtfanger | Lakkert med Smart Repair/spotlakkering, noe ujevnhet/fargeforskjell finnes i lakk. | høyre bak |

1.4 Lakkert med Smart Repair/spotlakkerings, noe ujevnheter/fargeforskjell finnes i lakk.
