BMW 2-SERIE ACTIVE TOURER 4X4

TESTDATO: 15.08.2025

CHASSISNR: WBA6Y3101L7F08167

NBF Tilstandsrapport er utarbeidet av Norges Bilbransjeforbund og Forbrukerrådet.

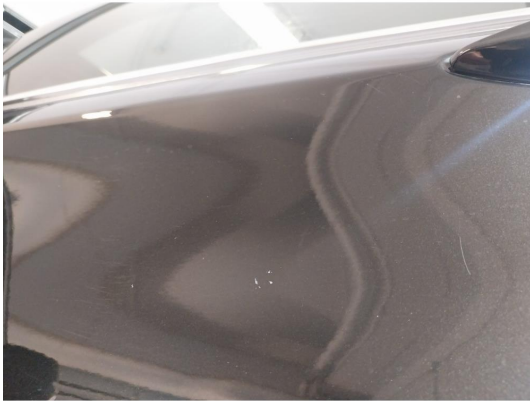
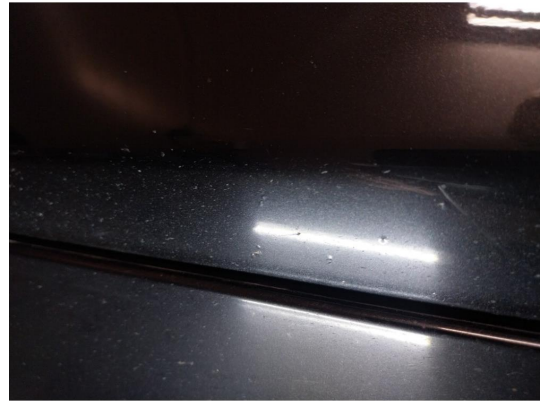
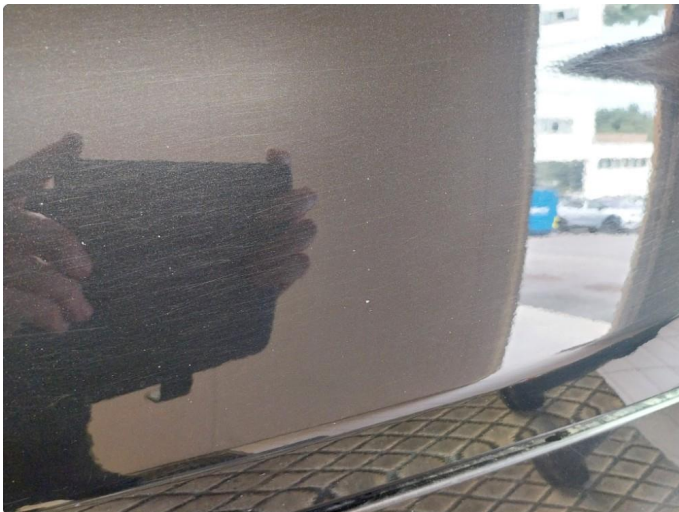
| Punkt | Beskrivelse | Plassering |
|---|---|---|
| 1.1 Dører | steinsprut med rust | venstre foran |

1.1 Steinsprut med rust

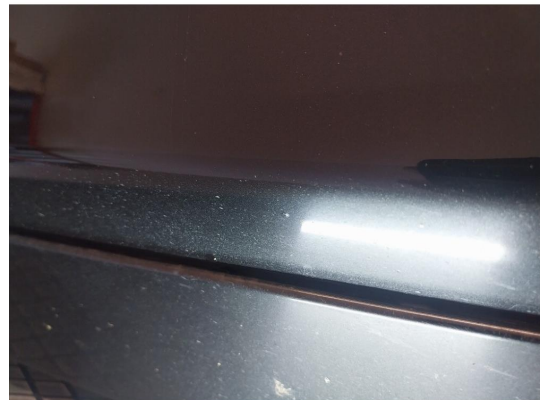
| Punkt | Beskrivelse | Plassering |
|---|---|---|
| 1.2 Dører | steinsprut med rust | høyre foran |

1.2 Steinsprut med rust

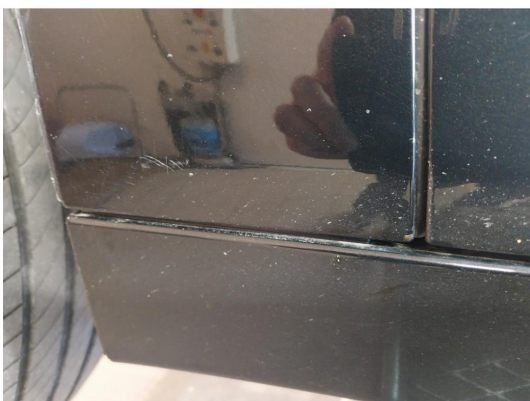
| Punkt | Beskrivelse | Plassering |
|---|---|---|
| 1.3 Skjermer | steinsprut med rust | venstre foran |

1.3 Steinsprut med rust

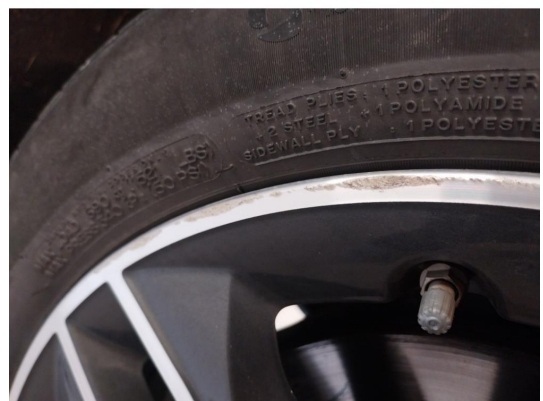
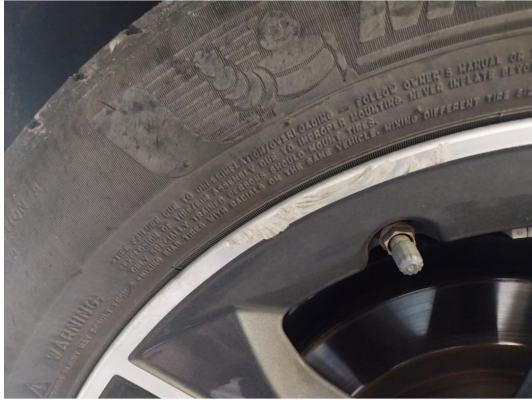
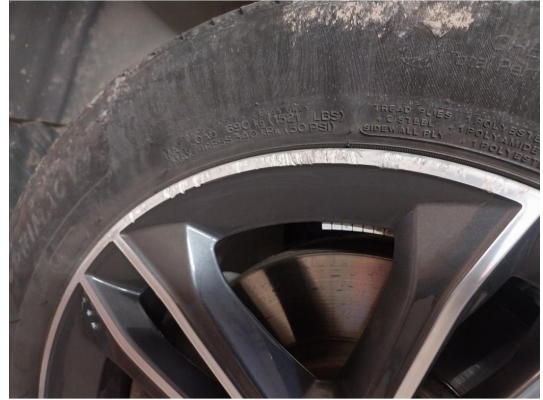
| Punkt | Beskrivelse | Plassering |
|---|---|---|
| 1.4 Dekk/Felger | kantkjørt felg | høyre foran - venstre foran - høyre bak |

1.4 Kantkjørt felg

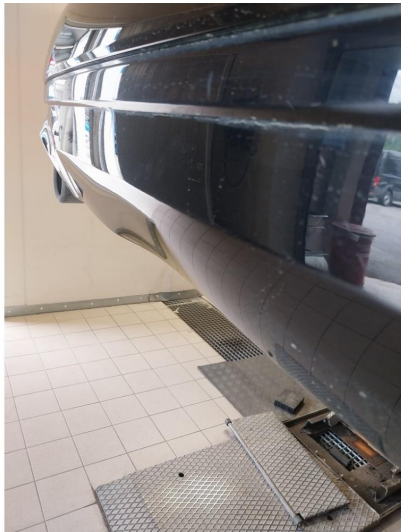
| Punkt | Beskrivelse | Plassering |
|---|---|---|
| 1.5 Støtfanger | bulk | bak |

1.5 Bulk
