SKODA ENYAQ BAKHJULSDRIFT

TESTDATO: 29.10.2025

CHASSISNR: TMBJC9NY6PF020047

NBF Tilstandsrapport er utarbeidet av Norges Bilbransjeforbund og Forbrukerrådet.

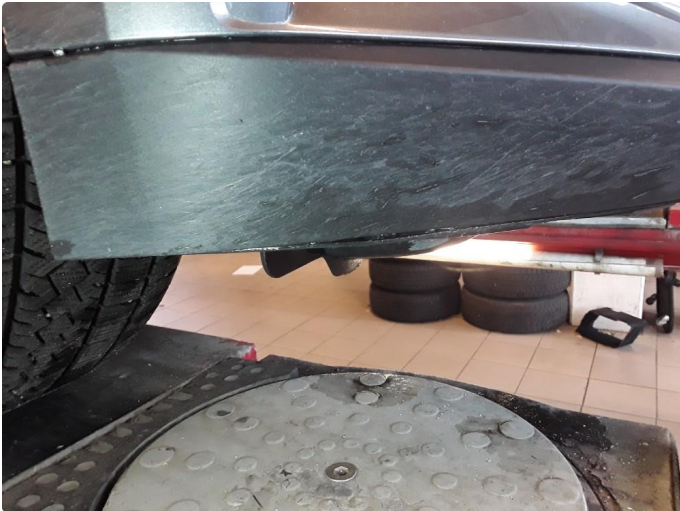
| Punkt | | Beskrivelse | Plassering |
|---|---|---|---|
| 1.2 | Støtfanger | Noe ripe høyre side nedre del. | foran |

1.2 Noe ripe høyre side nedre del.
