NISSAN LEAF FORHJULSDRIFT

TESTDATO: 03.11.2025

NBF Tilstandsrapport er utarbeidet av Norges Bilbransjeforbund og Forbrukerrådet.

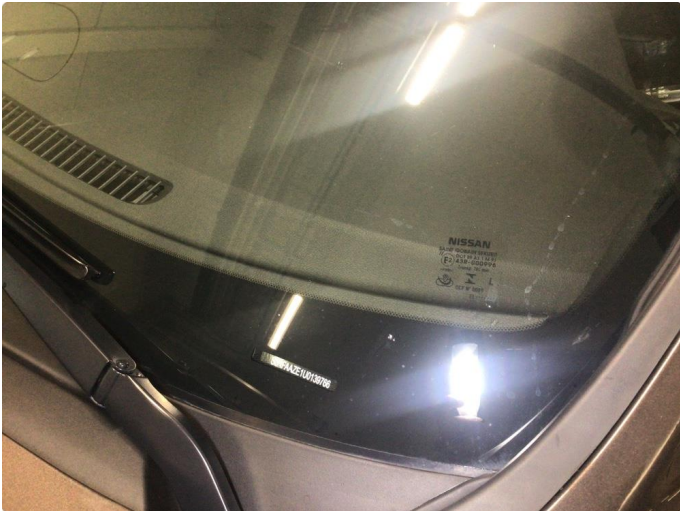
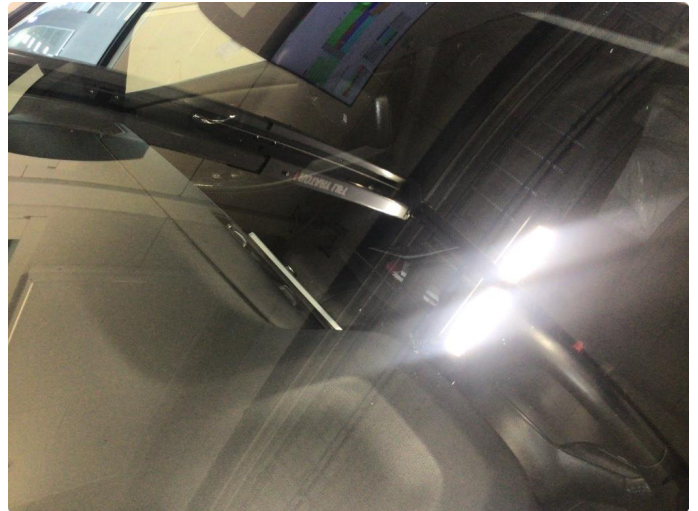
| Punkt | Beskrivelse | Plassering |
|---|---|---|
| 1.1 Frontvindu | Noe små steinsprut på frontvindu, dette av ubetydelig karakter | |

1.1 Noe små steinsprut på frontvindu, dette av ubetydelig karakter

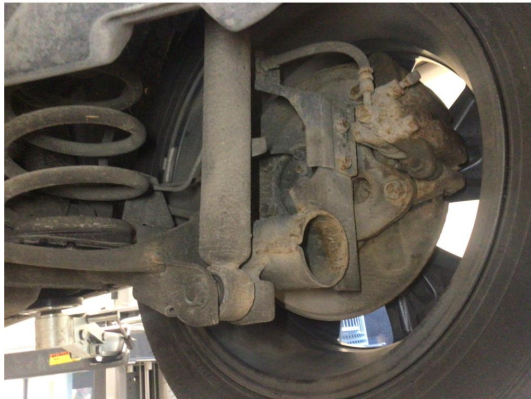
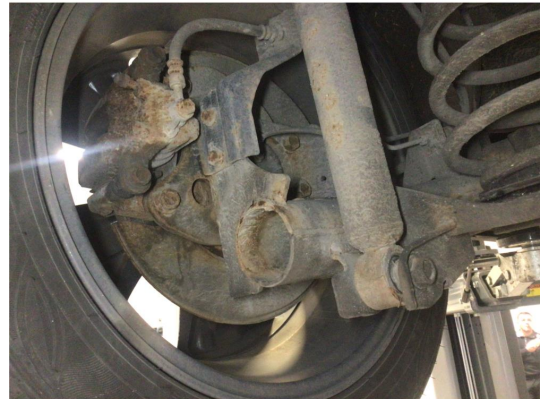
| Punkt | Beskrivelse | Plassering |
|---|---|---|
| 2.1 Bakstilling | Overflaterust i bakstilling, ingen tiltak kreves | |

2.1 Overflaterust i bakstilling, ingen tiltak kreves
