SKODA ENYAQ 4X4

TESTDATO: 01.10.2025

CHASSISNR: TMBLE9NY0NF023641

NBF Tilstandsrapport er utarbeidet av Norges Bilbransjeforbund og Forbrukerrådet.

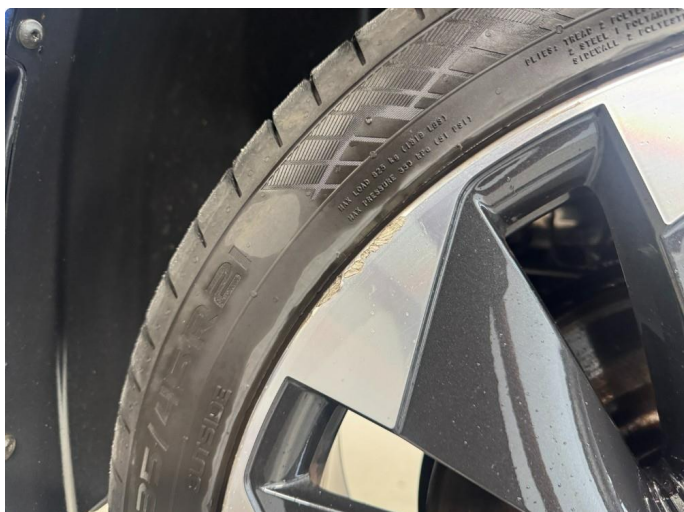
| Punkt | | Beskrivelse | Plassering |
|---|---|---|---|
| 1.1 | Dekk/Felger | Kantkjørte sommerfelger. | |

1.1 Kantkjørte sommerfelger.

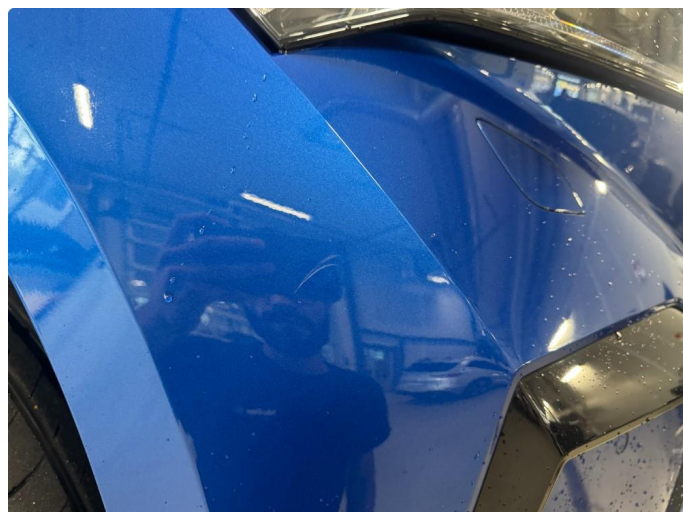
| Punkt | | Beskrivelse | Plassering |
|---|---|---|---|
| 1.2 | Støtfanger | riper, rubbet og polert. | høyre foran |

1.2 Riper, rubbet og polert.

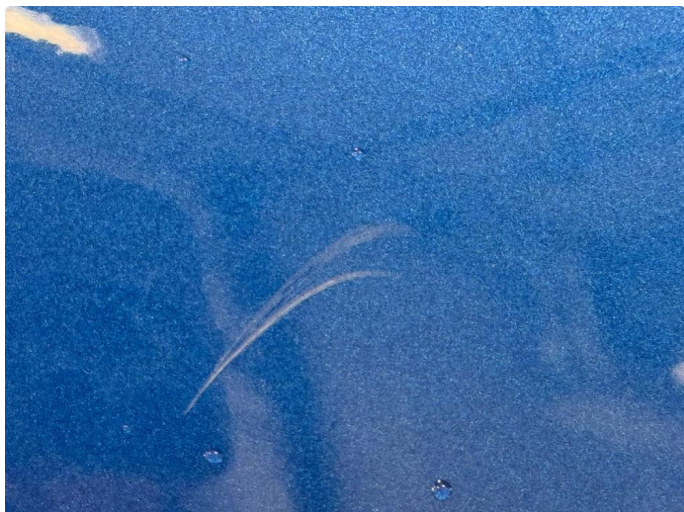
1.2 Riper, rubbet og polert.
