**BYD TANG 4X4**
**TESTDATO: 18.11.2025**
**KODE: 1875339**

**ED59731**

NBF Tilstandsrapport er utarbeidet av Norges Bilbransjeforbund og Forbrukerrådet.

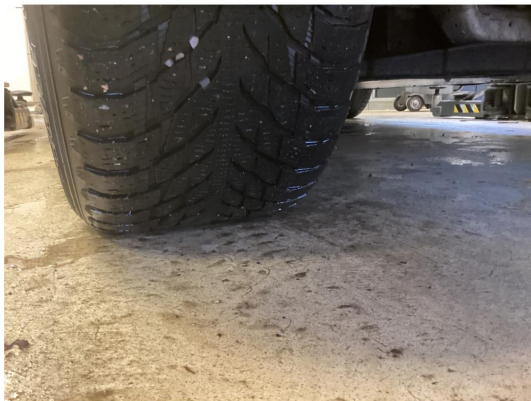
| Punkt | | Beskrivelse | Plassering |
|---|---|---|---|
| 1.1 | Dekk/Felger | skjev slitasje på vinterdekk | alle |

1.1 Skjev slitasje på vinterdekk

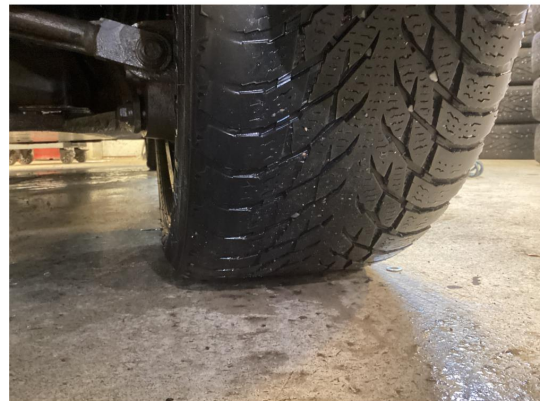
1.1 Skjev slitasje på vinterdekk
