TOYOTA C-HR FORHJULSDRIFT

TESTDATO: 04.11.2025

NBF Tilstandsrapport er utarbeidet av Norges Bilbransjeforbund og Forbrukerrådet.

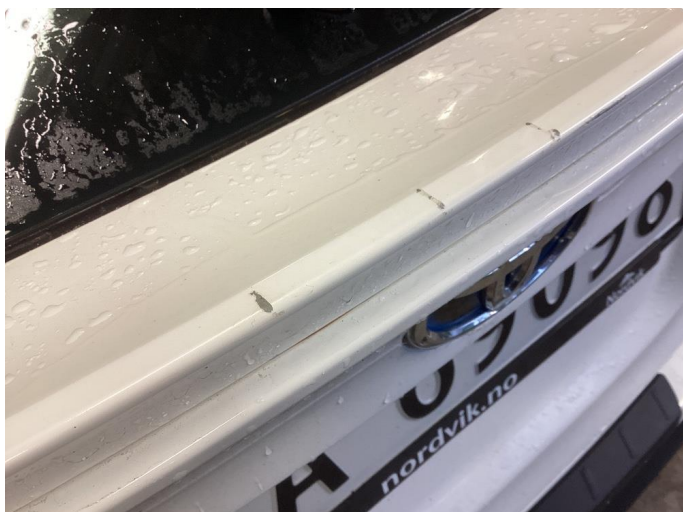
| Punkt | | Beskrivelse | Plassering |
|---|---|---|---|
| 1.1 | Bakluke | lakkskade små | midten - midten bak |

1.1 Lakkskade små

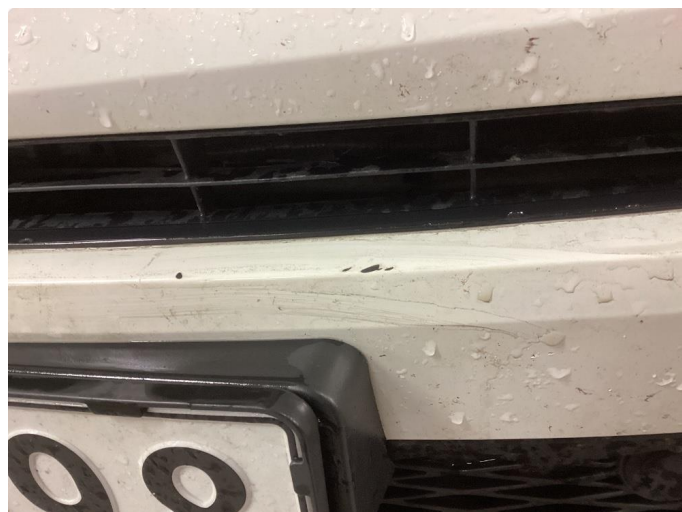
| Punkt | | Beskrivelse | Plassering |
|---|---|---|---|
| 1.2 | Støtfanger | ripe(r) ned til grunning | venstre foran |

1.2 Ripe(r) ned til grunning

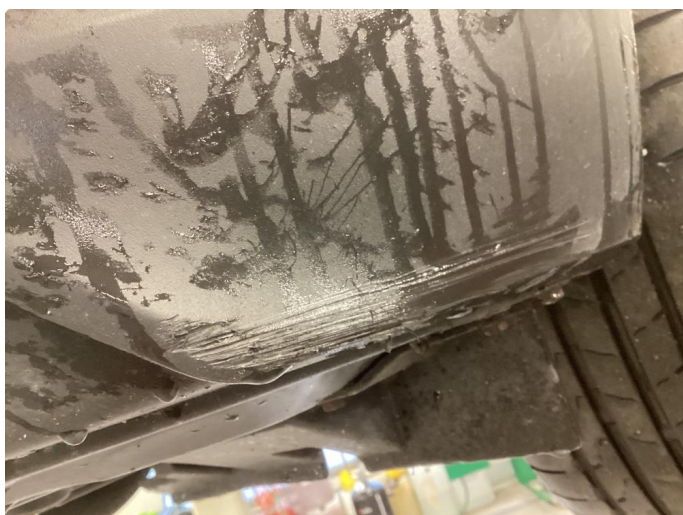
| Punkt | | Beskrivelse | Plassering |
|---|---|---|---|
| 1.3 | Støtfanger | liten skede under foran | nede - ytre - venstre foran |

1.3 Liten skede under foran
