**HYUNDAI KONA ELECTRIC FORHJULSDRIFT**
**TESTDATO: 28.10.2025**
**KODE: 1852428**

**EE50477**

NBF Tilstandsrapport er utarbeidet av Norges Bilbransjeforbund og Forbrukerrådet.

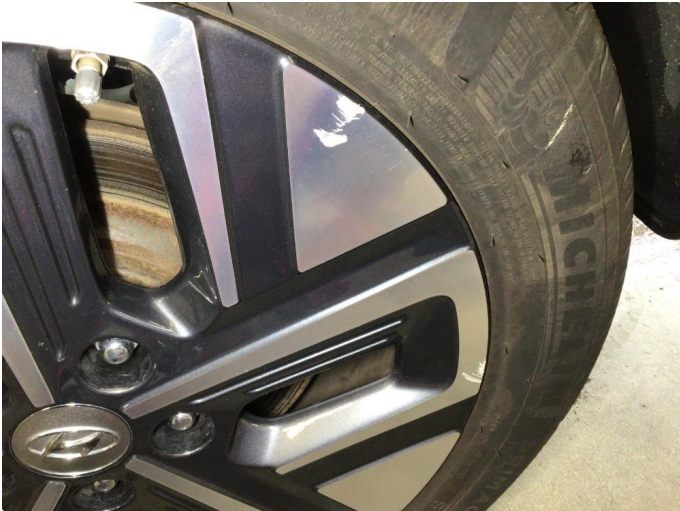
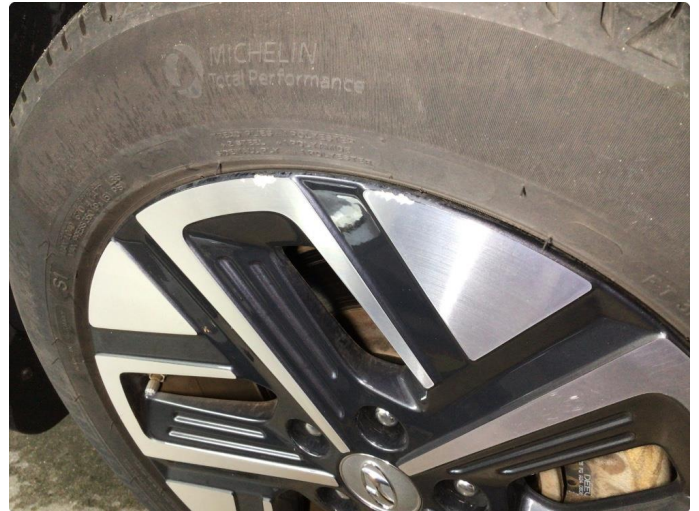
| Punkt | | Beskrivelse | Plassering |
|---|---|---|---|
| 1.1 | Dekk/Felger | Kantkjørt 2 sommerfelger | |

1.1 Kantkjørt 2 sommerfelger

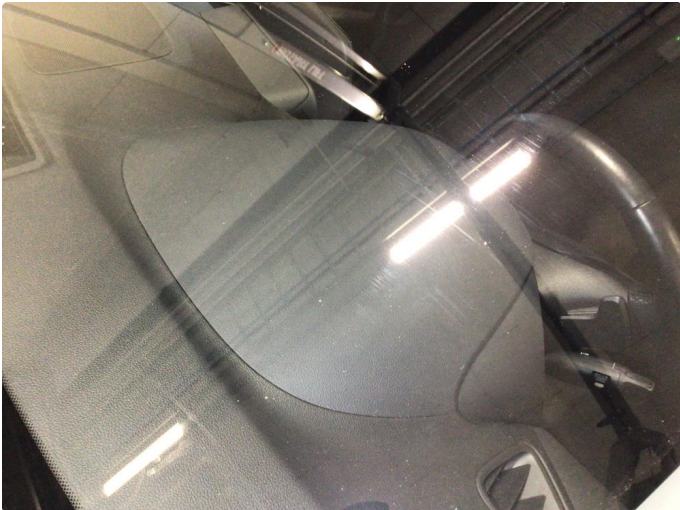
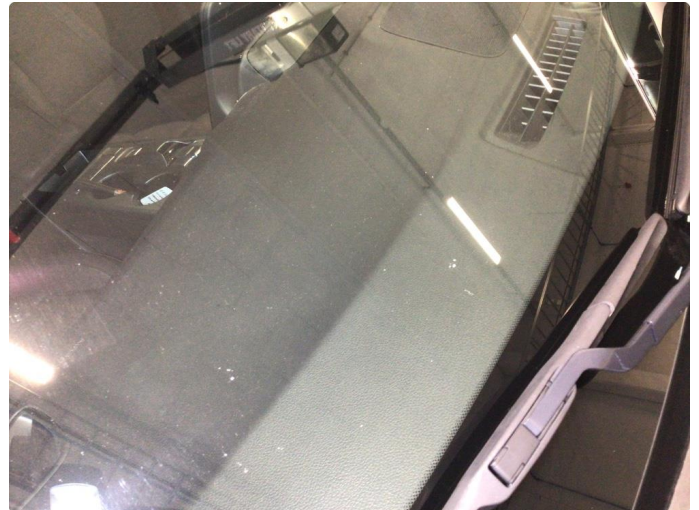
| Punkt | | Beskrivelse | Plassering |
|---|---|---|---|
| 1.2 | Frontvindu | Noe steinsprut på frontvindu, dette av ubetydelig karakter | |

1.2 Noe steinsprut på frontvindu, dette av ubetydelig karakter
