NISSAN NISSAN QASHQAI 2WD

TESTDATO: 05.11.2025

CHASSISNR: SJNTAAJ12U1077755

NBF Tilstandsrapport er utarbeidet av Norges Bilbransjeforbund og Forbrukerrådet.

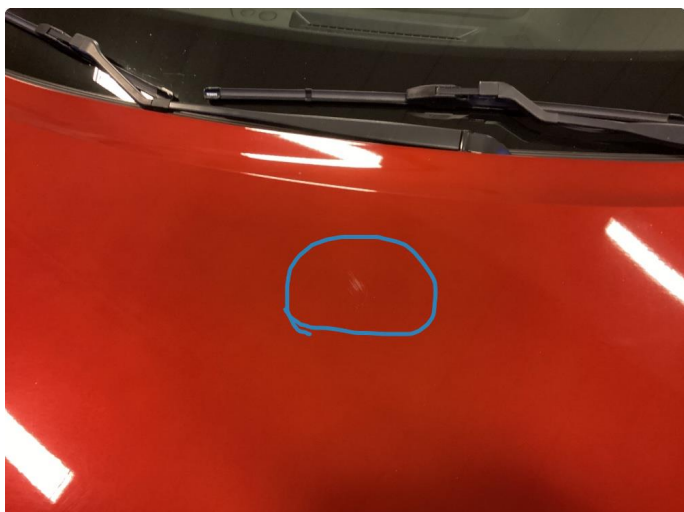
| Punkt | | Beskrivelse | Plassering |
|---|---|---|---|
| 1.1 | Panser | ripe(r) | |

1.1 Ripe(r)

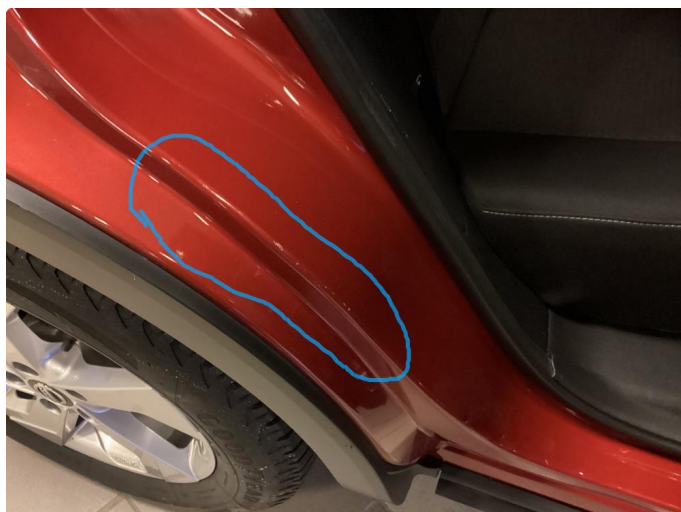
| Punkt | | Beskrivelse | Plassering |
|---|---|---|---|
| 1.2 | Dører | riper | høyre bak |

1.2 Riper

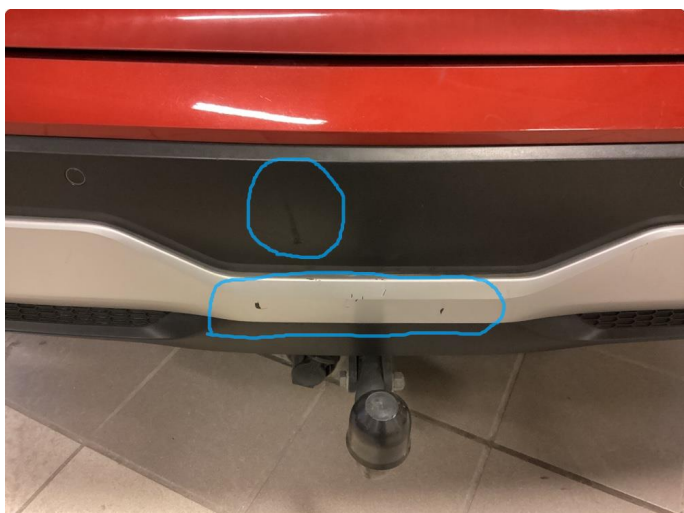
| Punkt | | Beskrivelse | Plassering |
|---|---|---|---|
| 1.3 | Støtfanger | ripe(r) ned til grunning | bak |

1.3 Ripe(r) ned til grunning

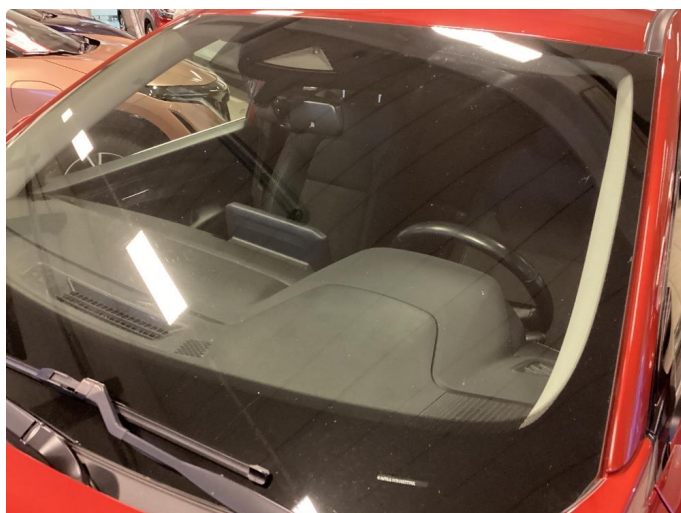
| Punkt | | Beskrivelse | Plassering |
|---|---|---|---|
| 1.4 | Frontvindu | Slitasje/steinsprut | |

1.4 Slitasje/steinsprut
