**VOLVO XC90 4X4**
**TESTDATO: 06.11.2025**
**KODE: 1863454**

**XR68951**

NBF Tilstandsrapport er utarbeidet av Norges Bilbransjeforbund og Forbrukerrådet.

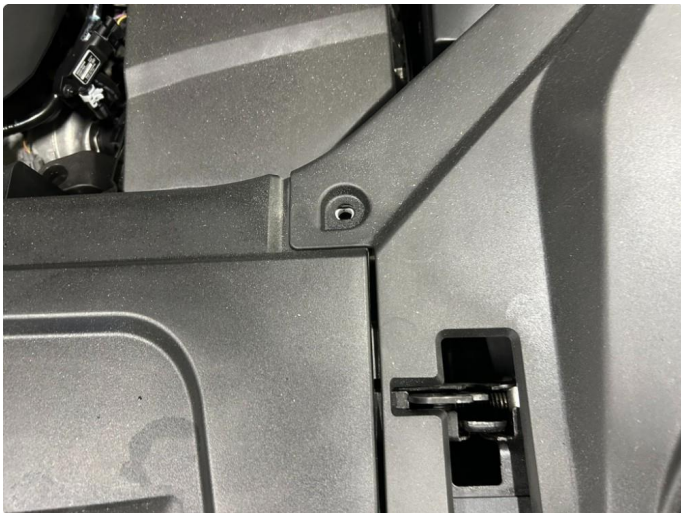
| Punkt | | Beskrivelse | Plassering |
|---|---|---|---|
| 1.1 | Panser | øvrig feil | begge foran |

1.1 Øvrige feil

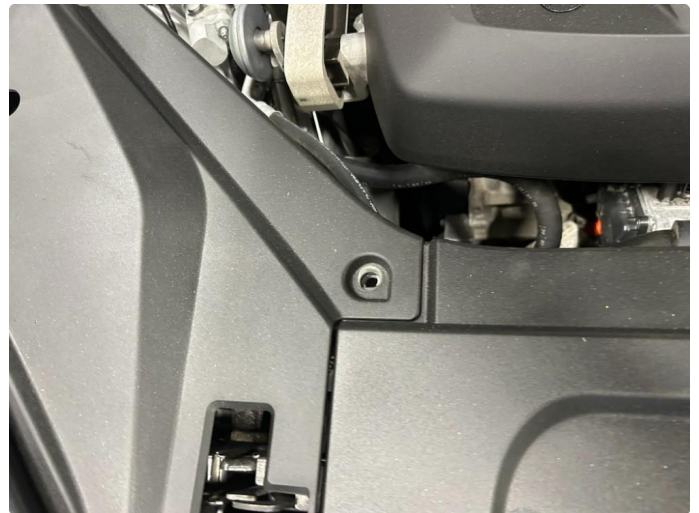
1.1 Øvrige feil

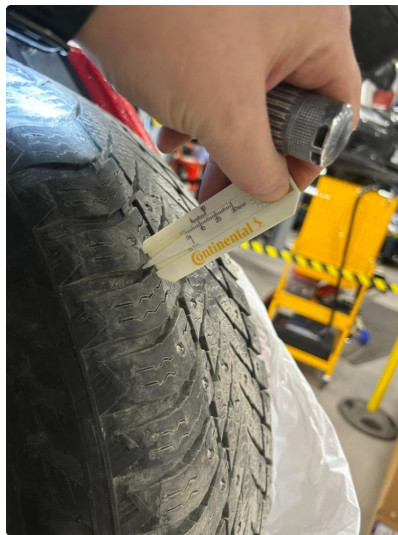
| Punkt | | Beskrivelse | Plassering |
|---|---|---|---|
| 1.2 | Dekk/Felger | for lite mønsterdybde vinterdekk premium | alle |

1.2 For lite mønsterdybde vinterdekk premium

| MØNSTERDYBDE VINTERDEKK (MM) | 4,8 | 4,8 | 4,8 | 4,8 |

| Nye vinterdekk bestilt til bilen |

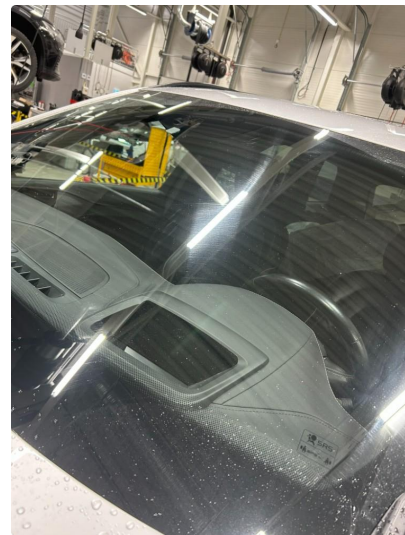
| Punkt | | Beskrivelse | Plassering |
|---|---|---|---|
| 1.4 | Frontvindu | slitt | |

1.4 Slitt

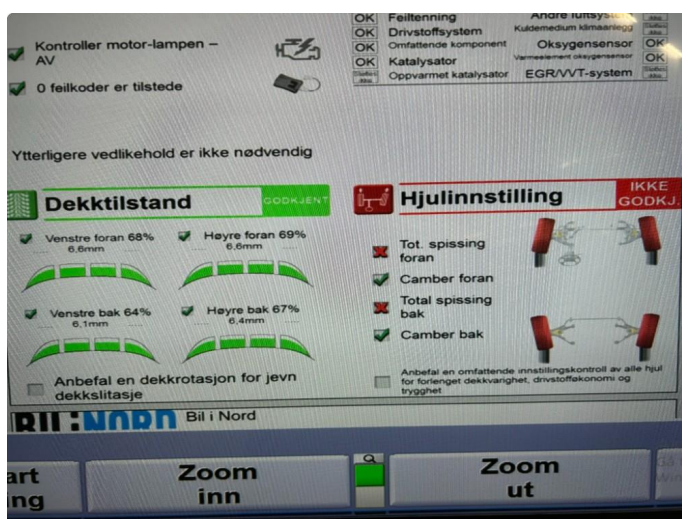
| Punkt | | Beskrivelse | Plassering |
|---|---|---|---|
| 2.1 | Forstilling | 4-hjulsmåling/forstillingskontroll | alle |

2.1 4-hjulsmåling/forstillingskontroll

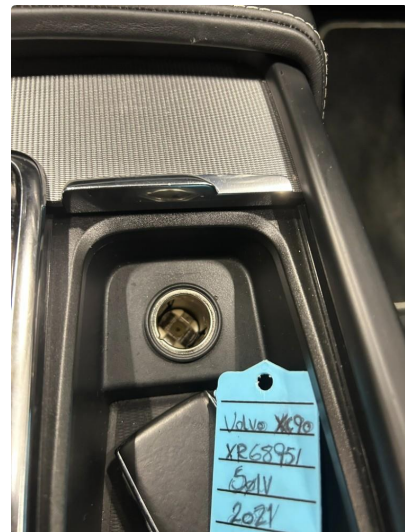
| Punkt | | Beskrivelse | Plassering |
|---|---|---|---|
| 3.1 | Dashbord | lighter/12v plugg mangler | |

3.1 Lighter/12v plugg mangler
