**TOYOTA RAV4 4X4**
**TESTDATO: 15.09.2025**
**KODE: 1810375**

**UF93011**

NBF Tilstandsrapport er utarbeidet av Norges Bilbransjeforbund og Forbrukerrådet.

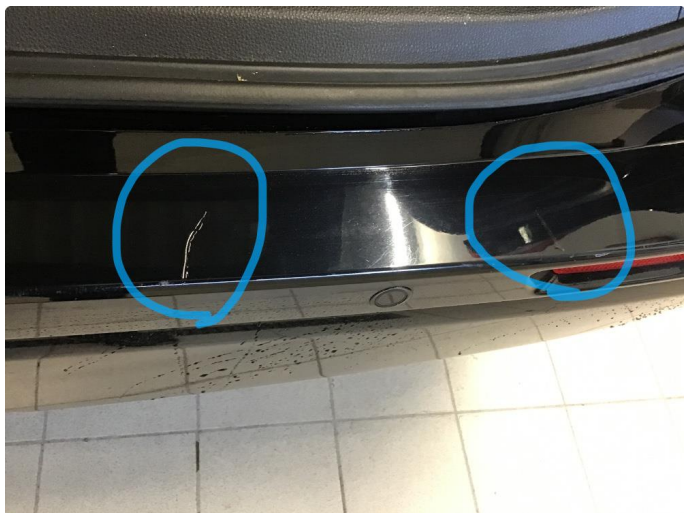
| Punkt | Beskrivelse | Plassering |
|---|---|---|
| 1.1 Støtfanger | ripe(r) ned til grunning | |

1.1 Ripe(r) ned til grunning
