SKODA ENYAQ 4X4

TESTDATO: 14.11.2025

NBF Tilstandsrapport er utarbeidet av Norges Bilbransjeforbund og Forbrukerrådet.

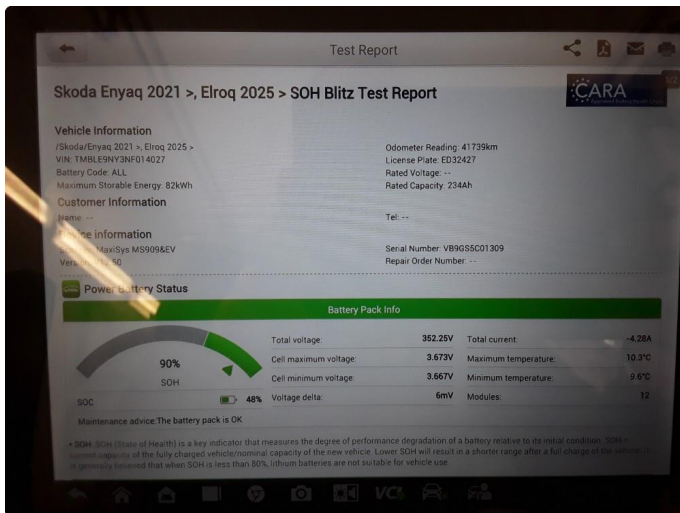
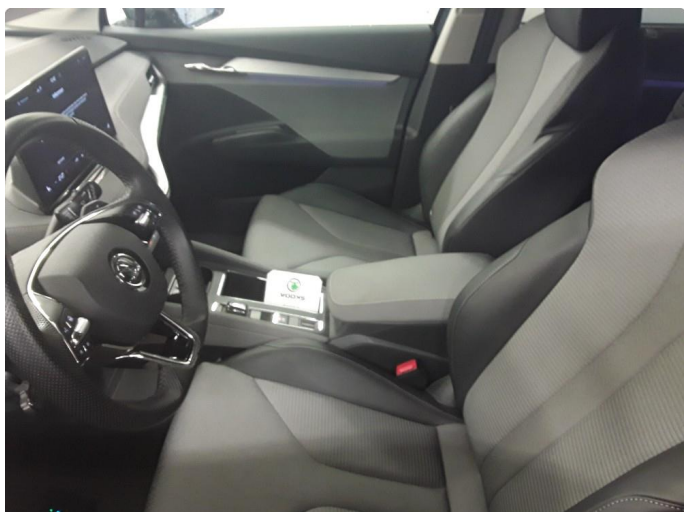
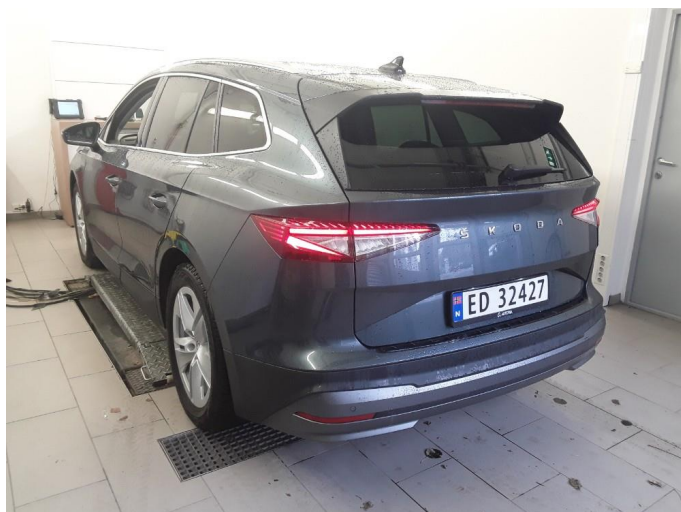
## 2.1 SOH hv batteri 90%

| Punkt | Beskrivelse | Plassering |
|---|---|---|
| 2.1 El/hybrid batteripakke | SOH hv batteri 90% | |
