MERCEDES-BENZ EQS AMG 4X4
TESTDATO: 17.11.2025
KODE: 1873374

NBF Tilstandsrapport er utarbeidet av Norges Bilbransjeforbund og Forbrukerrådet.

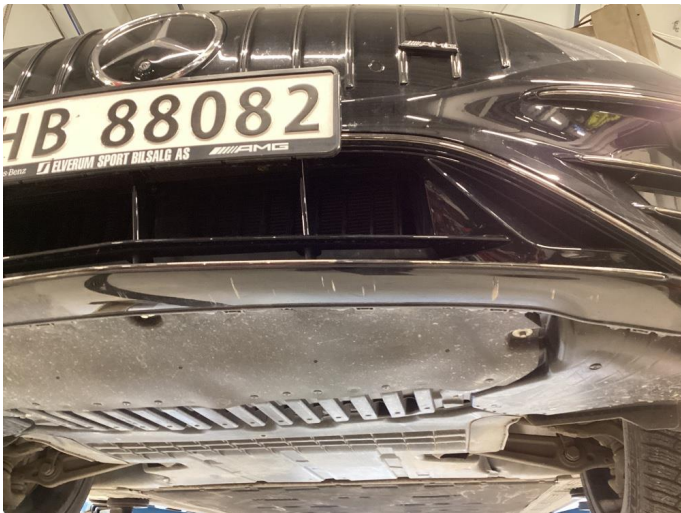
Punkt	Beskrivelse	Plassering
1. EKSTERIØR		
1.1 Støtfanger	skrubbskader underkant	foran - midten

1.1 Skrubbskader underkant
