**AUDI SQ6 E-TRON 4X4**
**TESTDATO: 05.09.2025**
**KODE: 1801866**

**EJ52552**

**52 422 KM**

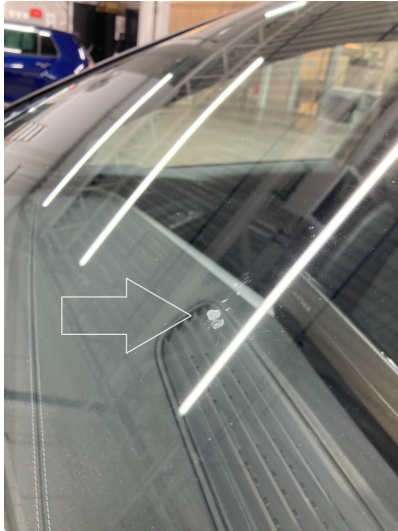
| Punkt | | Beskrivelse | Plassering |
|---|---|---|---|
| 1.1 | Frontvindu | Steinsprut frontute har blitt limt. (Notert for info) | |

1.1 Steinsprut frontute har blitt limt. (Notert for info)
