HYUNDAI KONA ELECTRIC FORHJULSDRIFT

TESTDATO: 17.11.2025

CHASSISNR: TMAK581GFNJ045499

NBF Tilstandsrapport er utarbeidet av Norges Bilbransjeforbund og Forbrukerrådet.

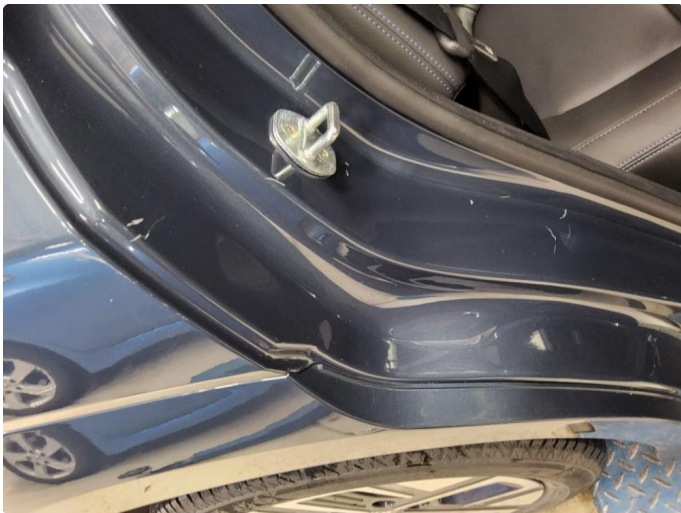
| Punkt | Beskrivelse | Plassering |
|---|---|---|
| 1.1 Døråpning | bulk(er) med lakkskade | begge bak |

1.1 Bulk(er) med lakkskade

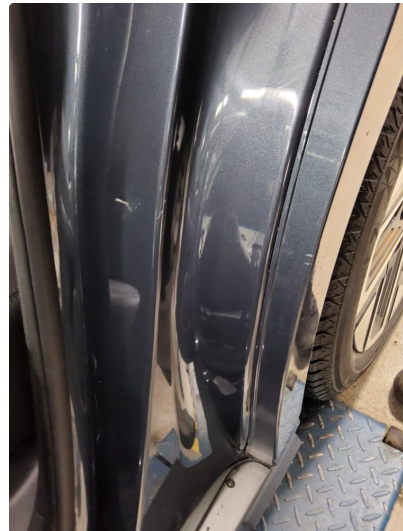
1.1 Bulk(er) med lakkskade
