**TOYOTA COROLLA FORHJULSDRIFT**
**TESTDATO: 23.10.2025**
**KODE: 1848528**

**BT95197**

NBF Tilstandsrapport er utarbeidet av Norges Bilbransjeforbund og Forbrukerrådet.

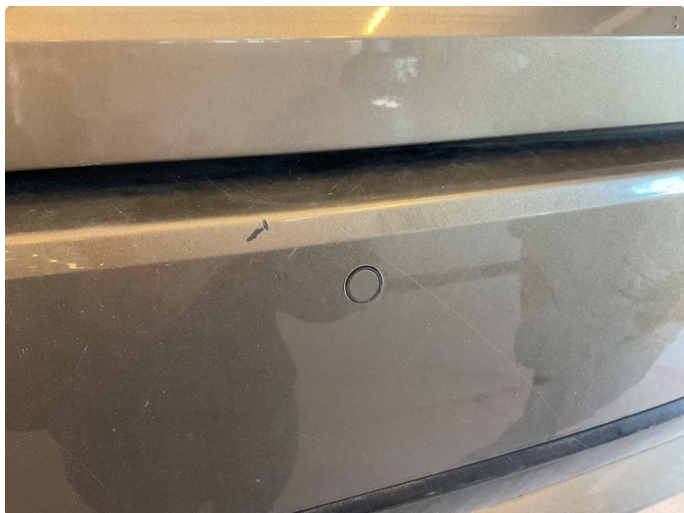
| Punkt | Beskrivelse | Plassering |
|---|---|---|
| 1.1 Støtfanger | sprukket. MINDRE KOSMETISK ANMERKNING. | høyre bak |

1.1 Sprukket. MINDRE KOSMETISK ANMERKNING.

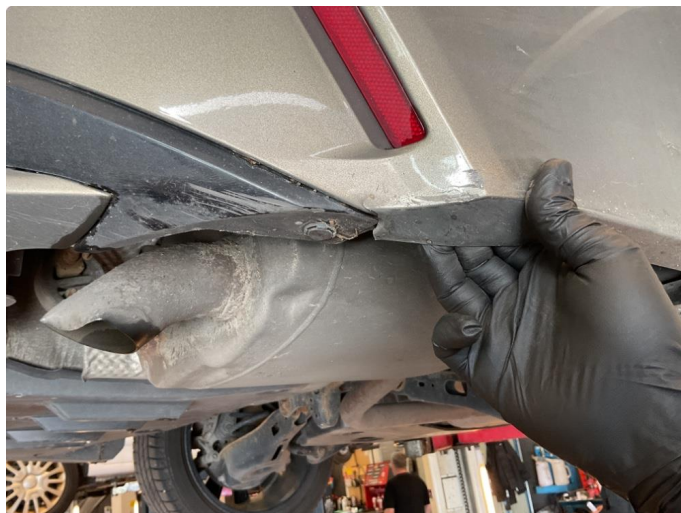
1.1 Sprukket. MINDRE KOSMETISK ANMERKNING.
