# NAF Bruktbiltest

**Testdato**  
11.11.2025

**Bilmerke** Porsche  
**Modell** Taycan 4  
**Type** Y1A  
**Registreringsnr.** EF30997  
**Understellsnr.** WP0ZZZY17PSA57022  
**Km.stand.** 33494  
**Farge** Grå  
**Karosseritype** Stasjonsvogn

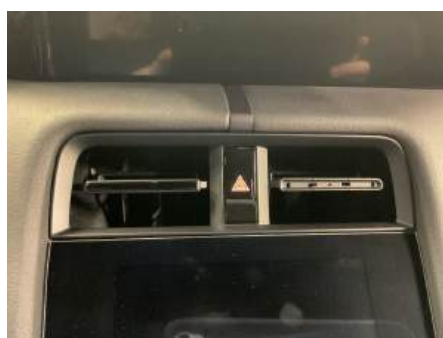
**18. Luftdyse kupé**

| Ref.Id | Repareres | Resultat | Beskrivelse |
|---|---|---|---|
| 92.1 | Luftdyse kupé | Luftdyse skadet: | Midten foran |

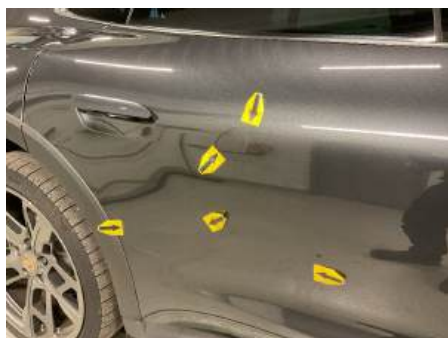
**22. Lakk / karosseri utvendig**

| Ref.Id | Repareres | Resultat | Beskrivelse |
|---|---|---|---|
| 86.1 | Lakk / karosseri utvendig | Bulk (er): | Høyre bakdør |

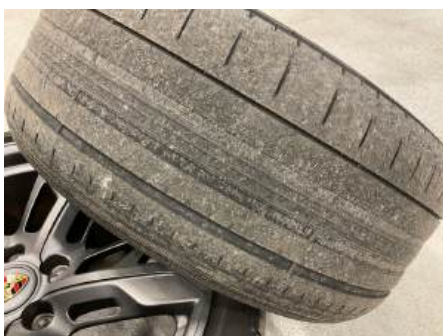
**32. Dekk**

| Ref.Id | Repareres | Resultat | Beskrivelse |
|---|---|---|---|
| 65.11 | Dekk | Mønsterdybde under 1,6 mm for sommerdekk, eller 3,0 mm for vinterdekk: | Høyre bak, Høyre foran, Venstre foran |
| 65.13 | | Corden er synlig | Venstre foran, Høyre foran |
