**TOYOTA YARIS CROSS 4X4**
**TESTDATO: 18.11.2025**
**KODE: 1875615**

**AY46711**

NBF Tilstandsrapport er utarbeidet av Norges Bilbransjeforbund og Forbrukerrådet.

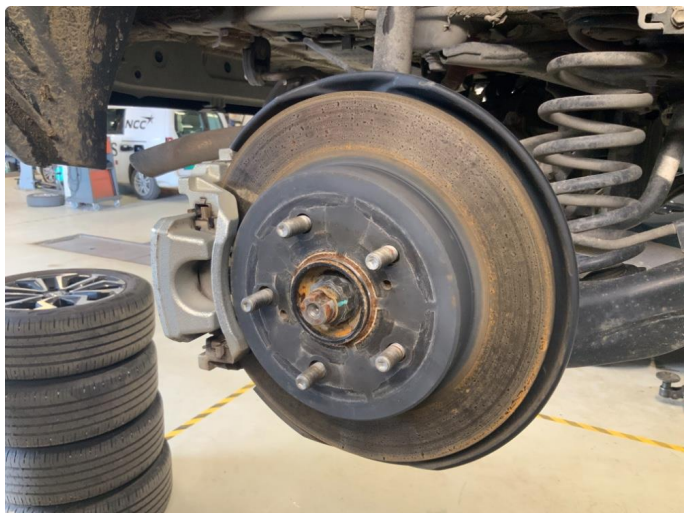
| Punkt | | Beskrivelse | Plassering |
|---|---|---|---|
| 1.1 | Skiver | rust. KJØRES RENE NÅR BILEN TAS I BRUK. | foran - bak |

1.1 Rust. KJØRES RENE NÅR BILEN TAS I BRUK.

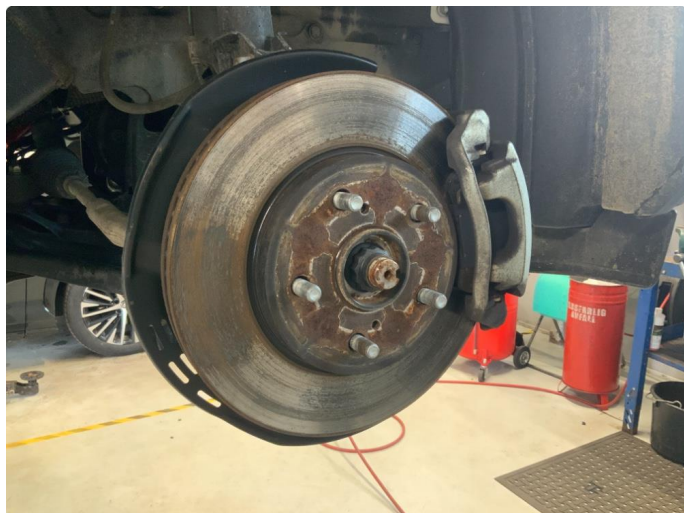
1.1 Rust. KJØRES RENE NÅR BILEN TAS I BRUK.
