**PEUGEOT 308 131 HK MANUELL FORHJULSDRIFT**
**TESTDATO: 24.11.2025**
**KODE: 1880210**

**NF69507**

NBF Tilstandsrapport er utarbeidet av Norges Bilbransjeforbund og Forbrukerrådet.

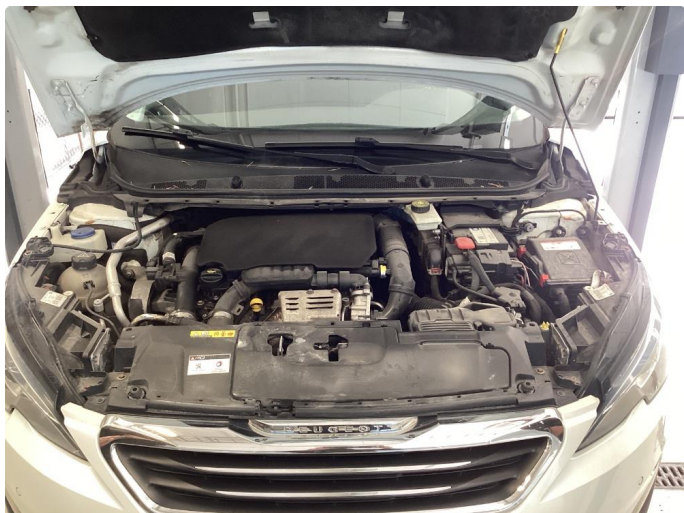
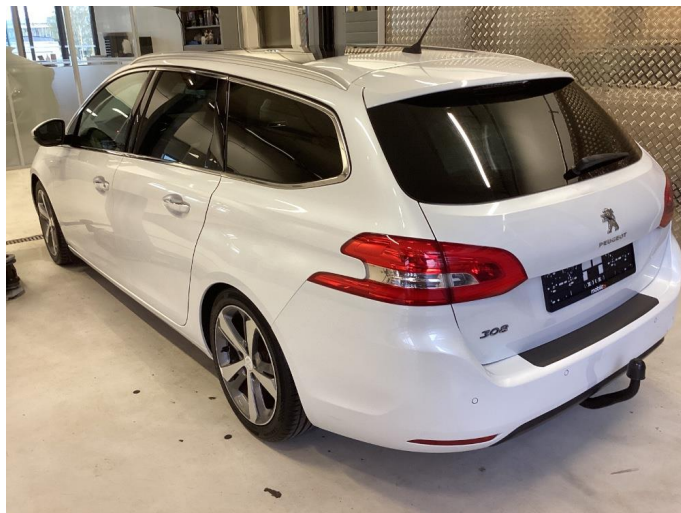
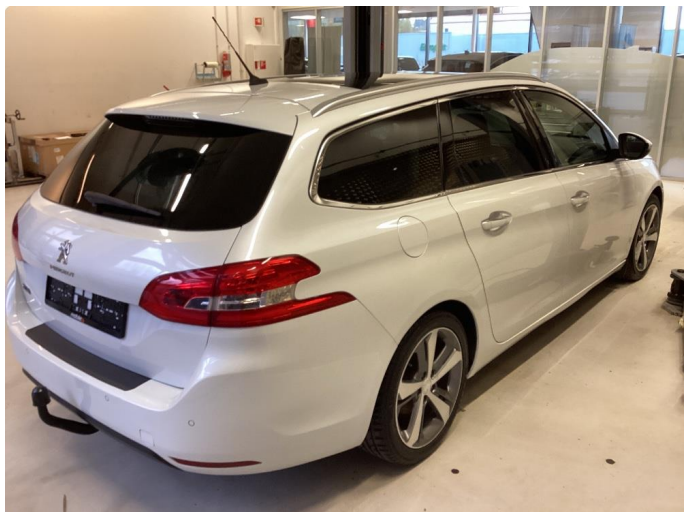
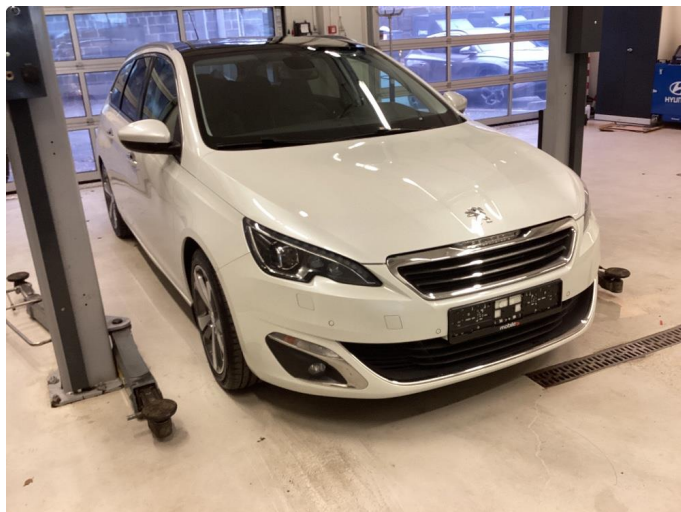
| Punkt | Beskrivelse | Plassering |
|---|---|---|
| 1. EKSTERIØR | | |

| Punkt | Beskrivelse | Plassering |
|---|---|---|
| 1.1 Dekk/Felger | Irr og lakkskader på sommer og vinterfelger | |
