ALFA ROMEO STELVIO 280 HK AUTOMAT 4X4

TESTDATO: 26.11.2025

NBF Tilstandsrapport er utarbeidet av Norges Bilbransjeforbund og Forbrukerrådet.

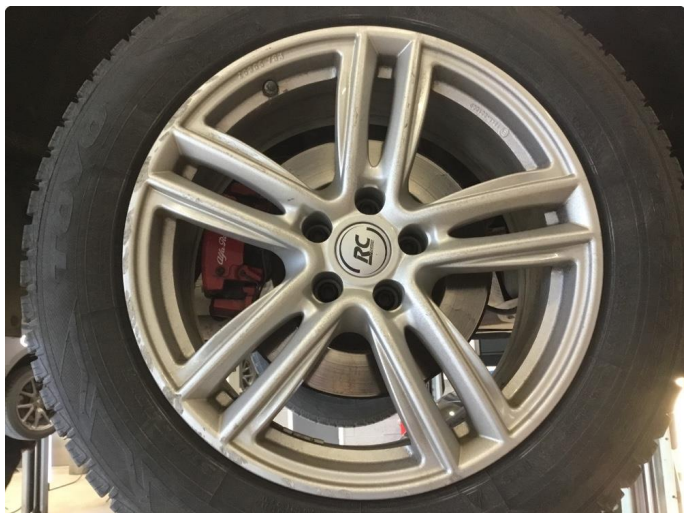
| Punkt | Beskrivelse | Plassering |
|---|---|---|
| 1.1 Dekk/Felger | skade på felg | høyre foran - høyre bak |

1.1 Skade på felg

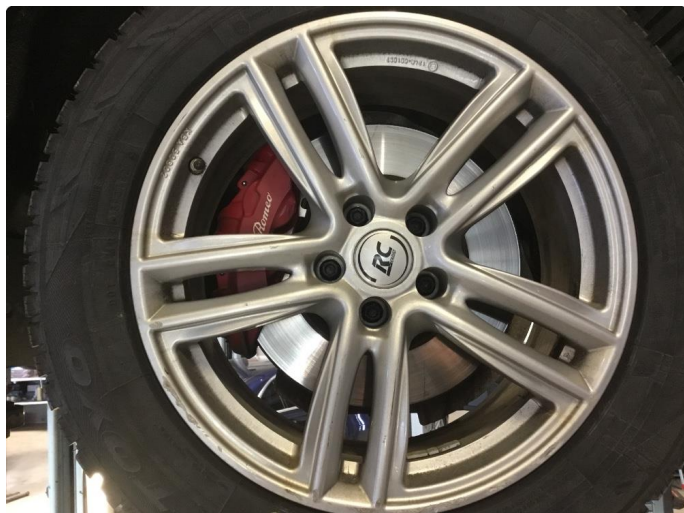
1.1 Skade på felg
