NISSAN LEAF FORHJULSDRIFT

TESTDATO: 26.11.2025

CHASSISNR: SJNFAAZE0U6055786

## OPPSUMMERT STATUS PÅ KJØRETØY

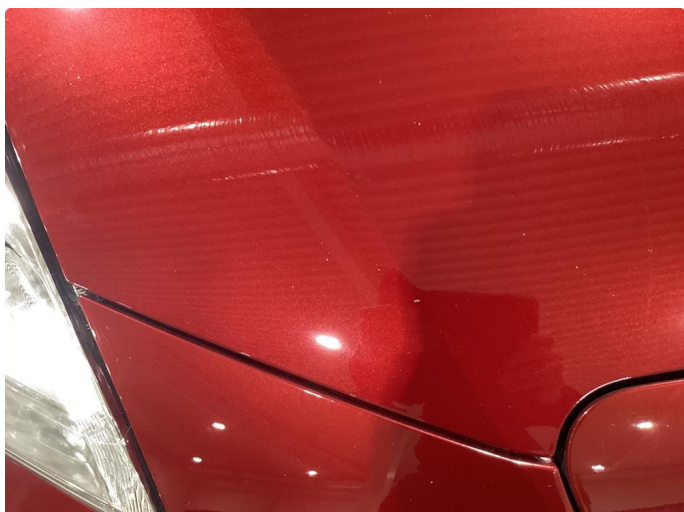
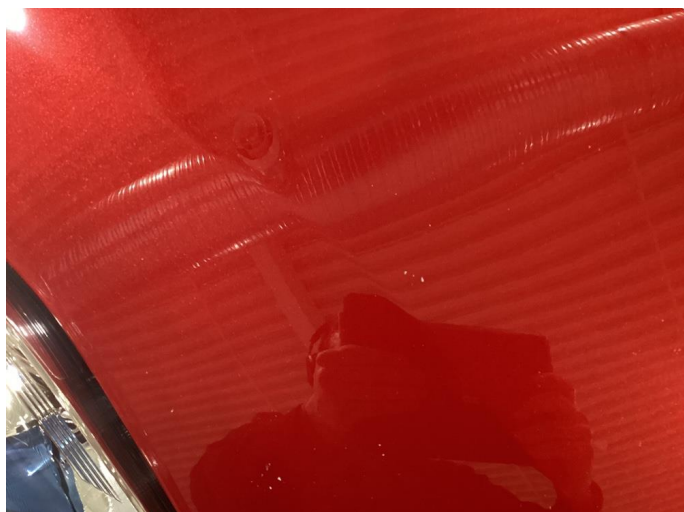
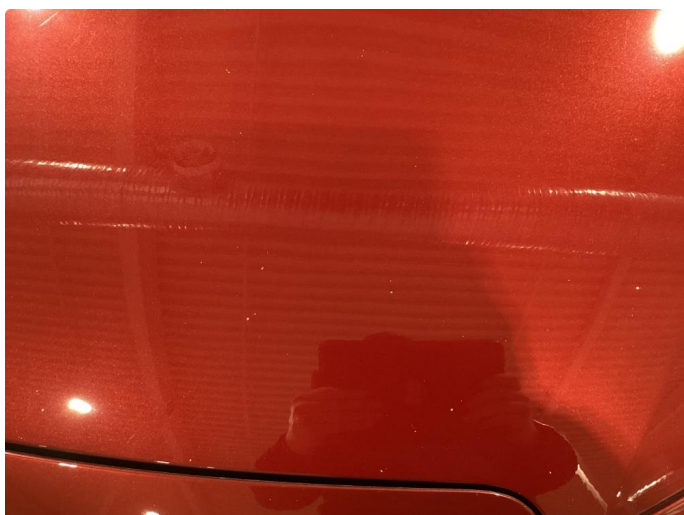
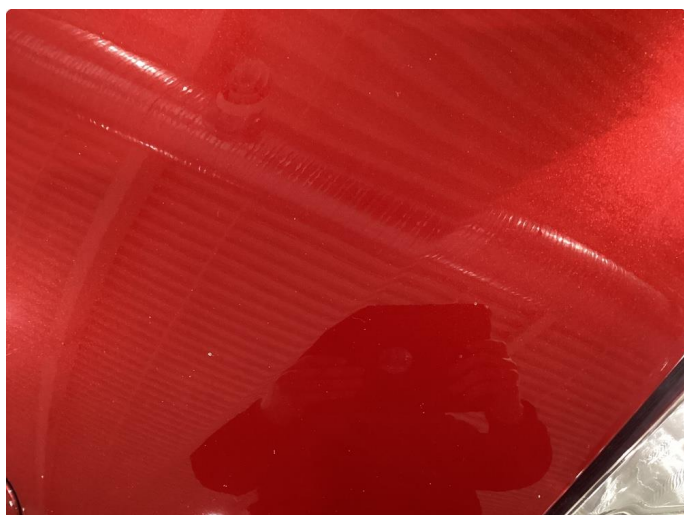
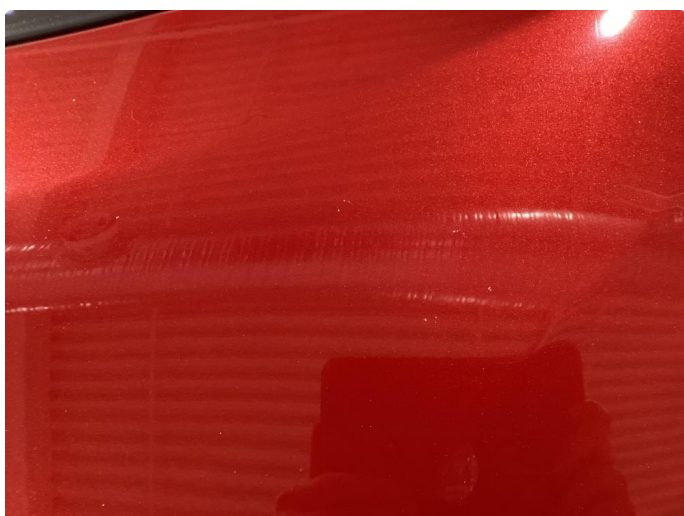
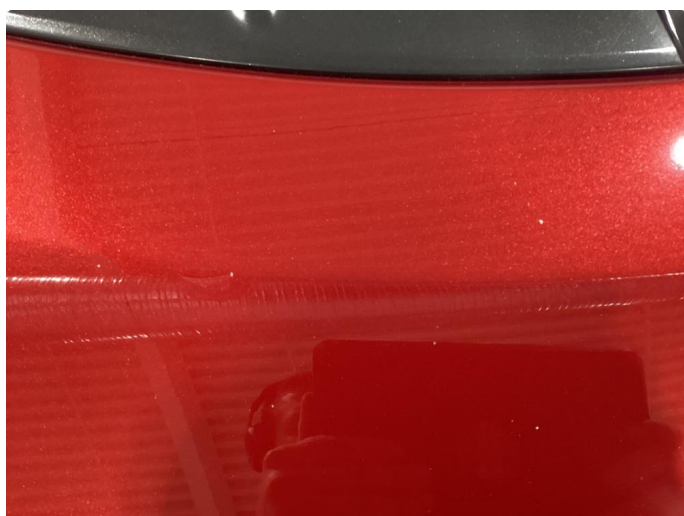
| Punkt | | Beskrivelse | Plassering |
|---|---|---|---|
| 1.1 | Panser | Chips på lak og små riper | |

1.1 Chips på lak og små riper

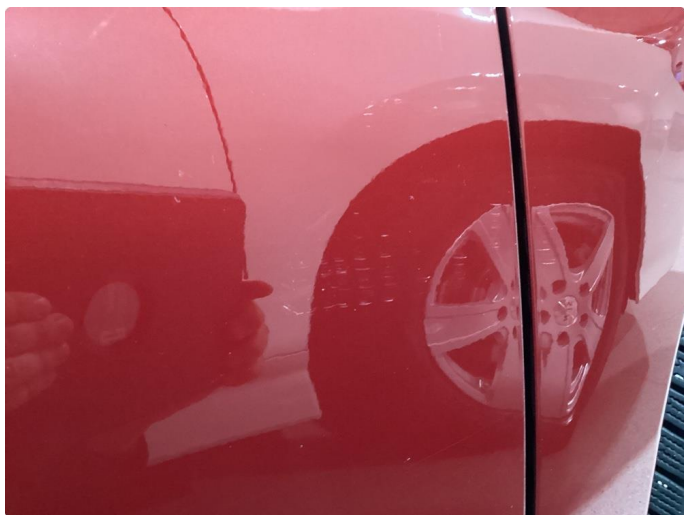
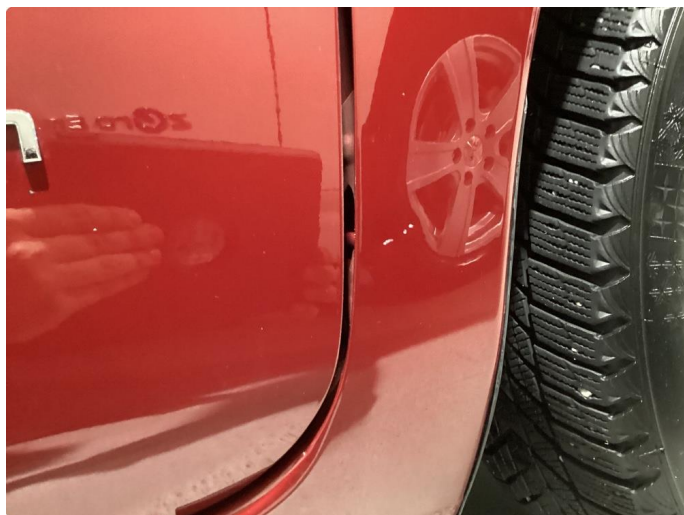
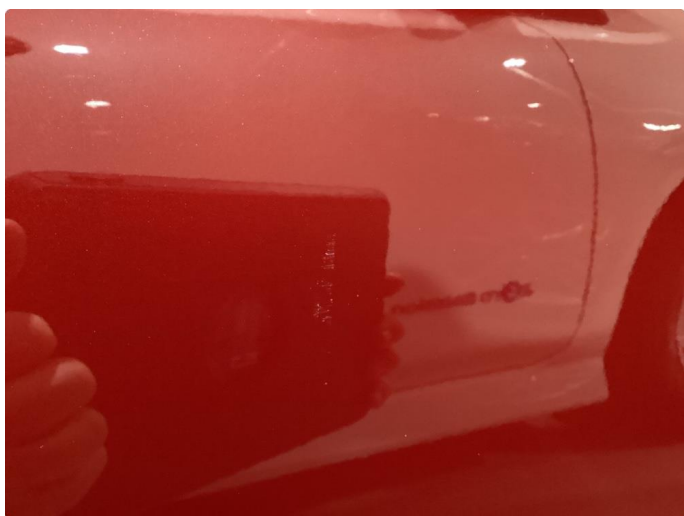
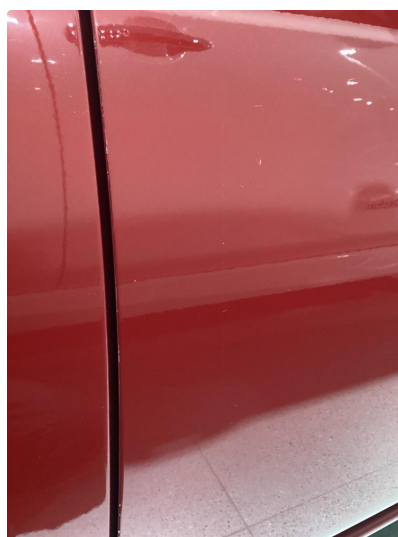
| Punkt | | Beskrivelse | Plassering |
|---|---|---|---|
| 1.2 | Dører | Små riper | |

1.2 Små riper

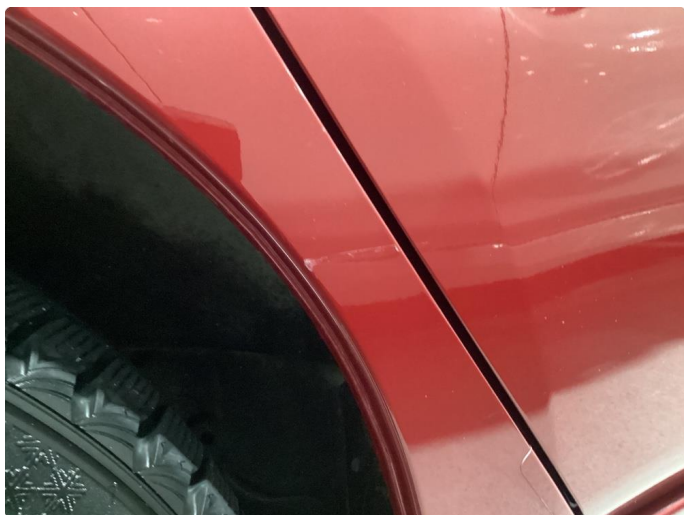
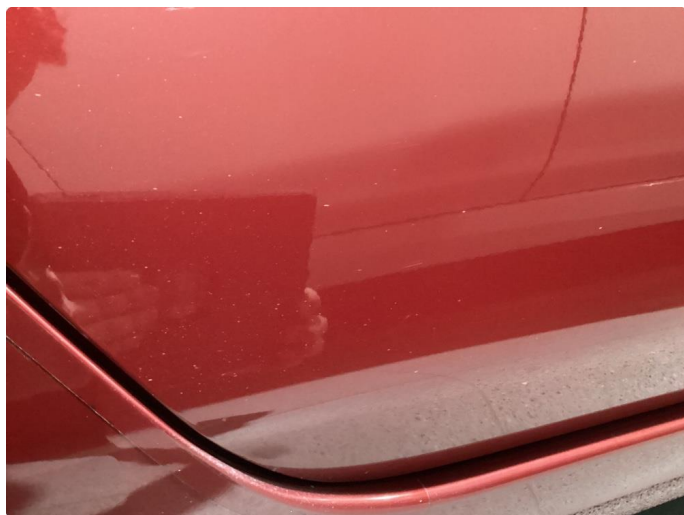
| Punkt | | Beskrivelse | Plassering |
|---|---|---|---|
| 1.3 | Dører | Små riper | |

1.3 Små riper

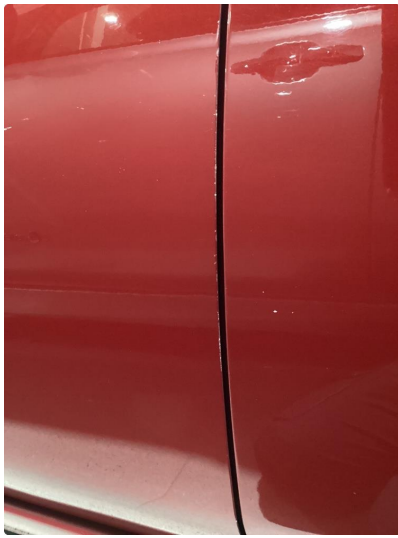
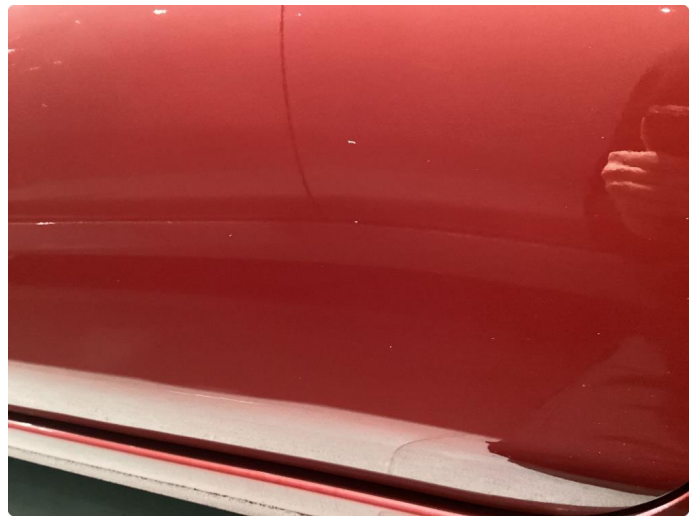
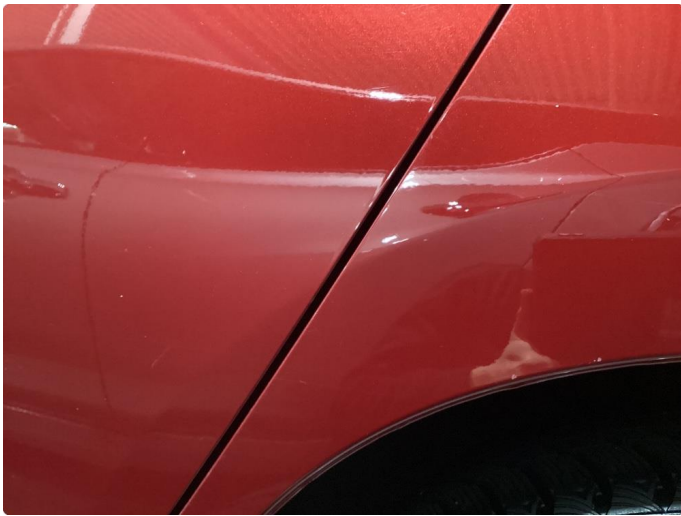
| Punkt | | Beskrivelse | Plassering |
|---|---|---|---|
| 1.4 | Dører | Små riper | |

1.4 Små riper

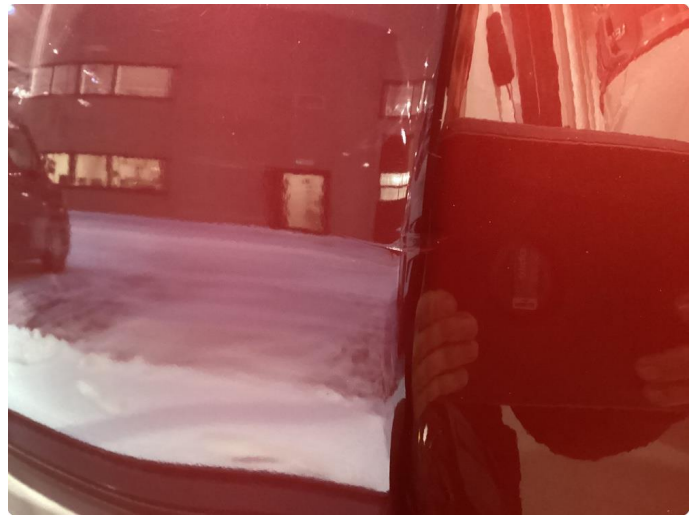
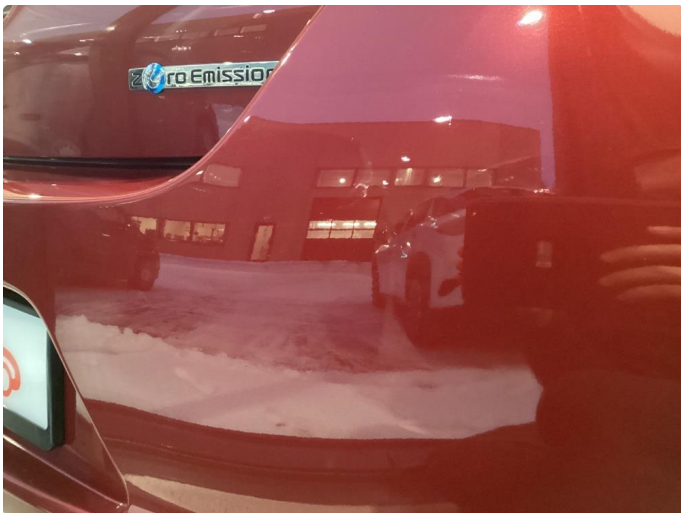
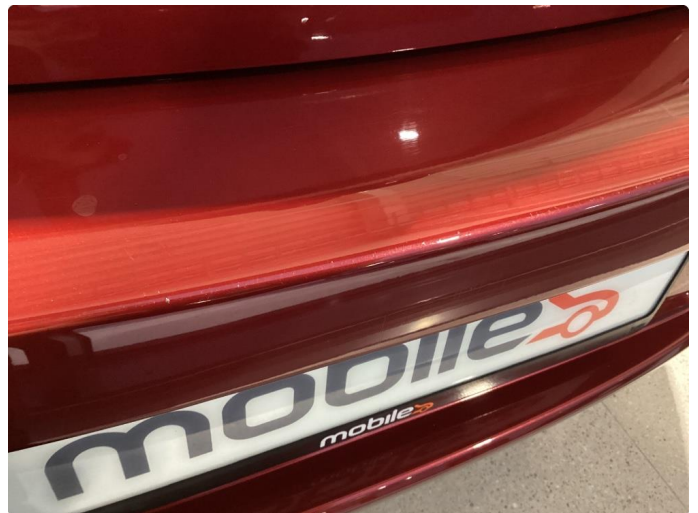
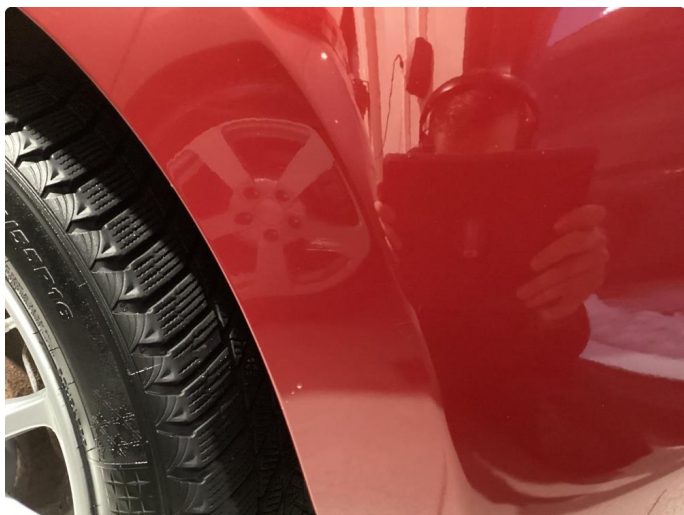
| Punkt | | Beskrivelse | Plassering |
|---|---|---|---|
| 1.5 | Støtfanger | Små riper og bulk | |

1.5 Små riper og bulk

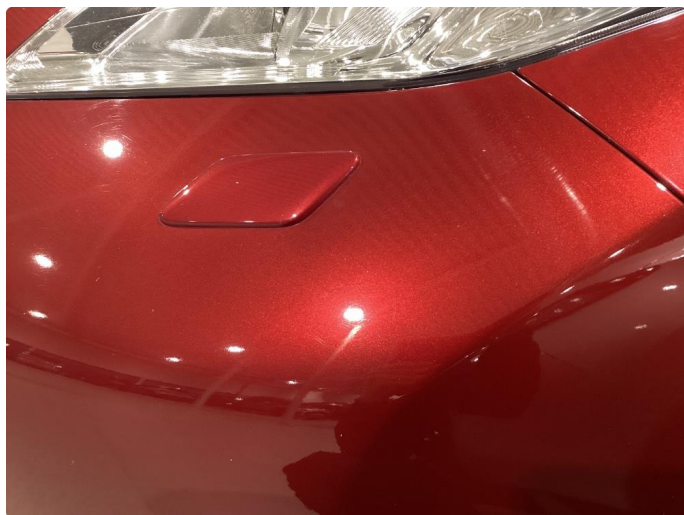
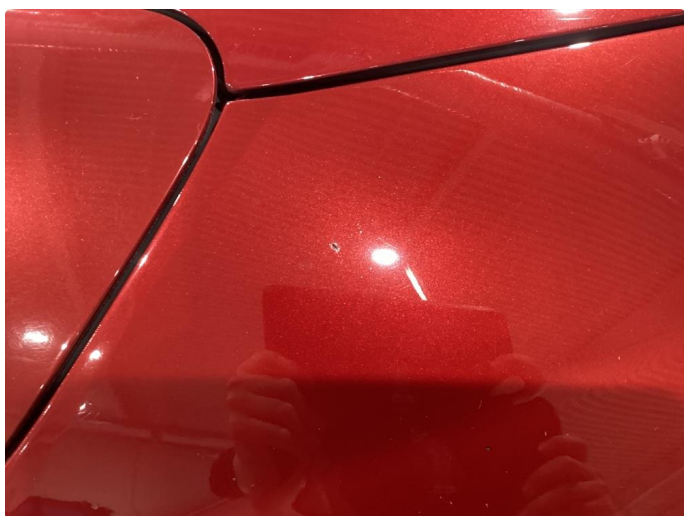
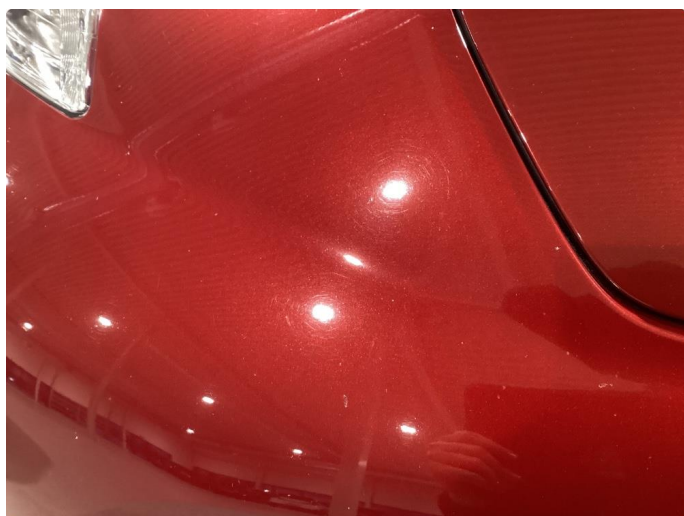
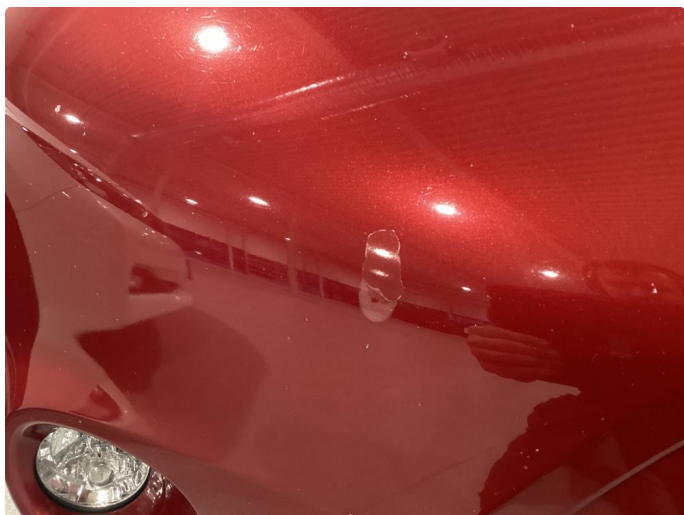
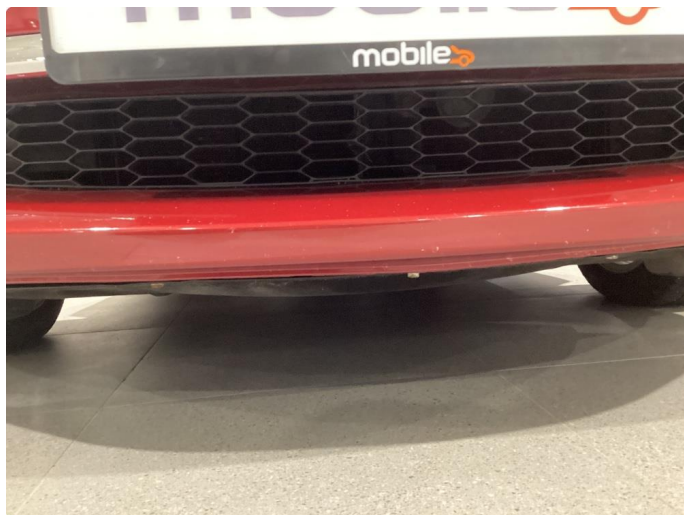
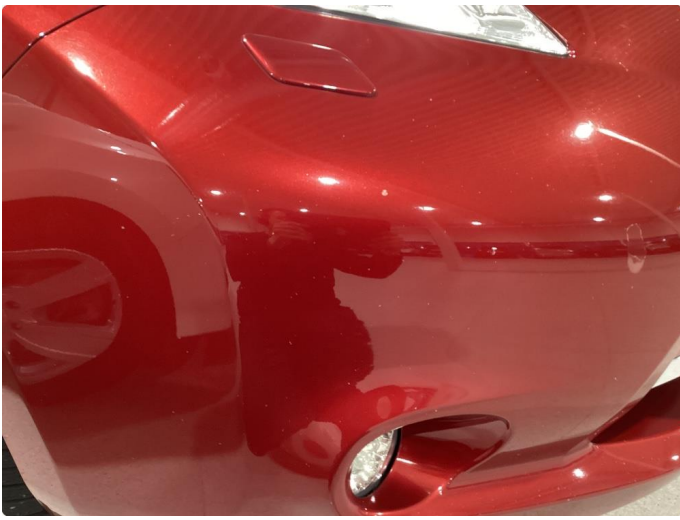
| Punkt | | Beskrivelse | Plassering |
|---|---|---|---|
| 1.6 | Støtfanger | Små riper og skade på lak | |

1.6 Små riper og skade på lak
