**TOYOTA COROLLA FORHJULSDRIFT**
**TESTDATO: 22.10.2025**
**KODE: 1846999**

**DS29278**

NBF Tilstandsrapport er utarbeidet av Norges Bilbransjeforbund og Forbrukerrådet.

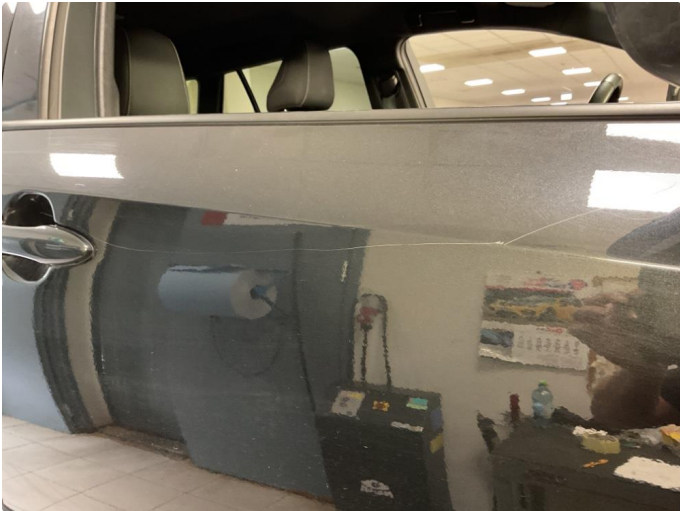
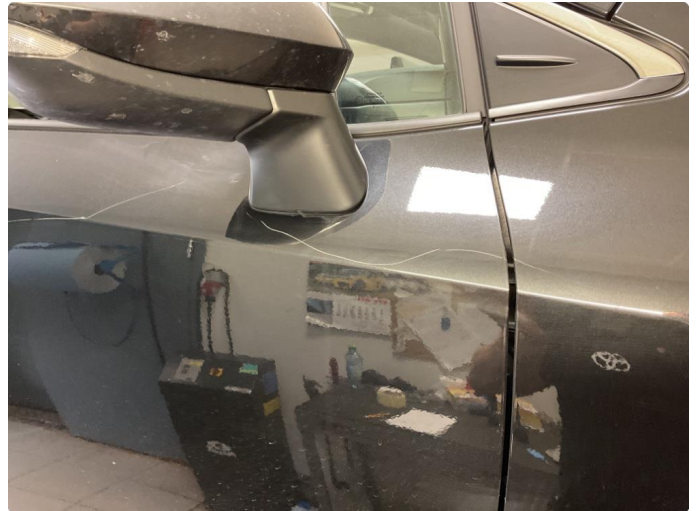
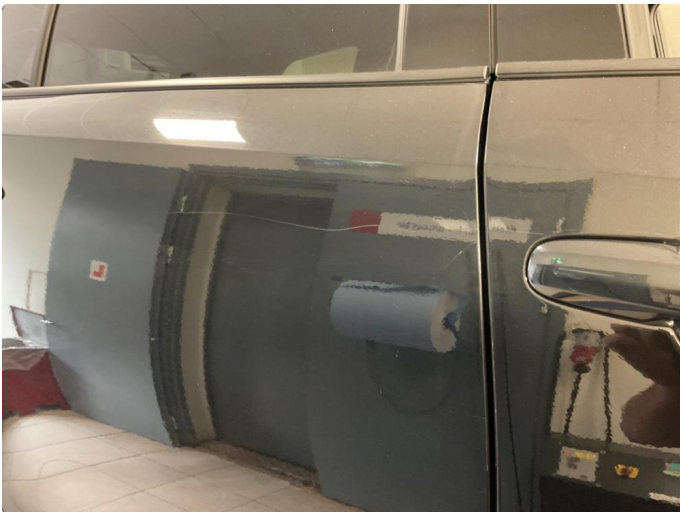
| Punkt | Beskrivelse | Plassering |
|---|---|---|
| 1.1 Dører | ripe ned til grunning | |

1.1 Ripe ned til grunning

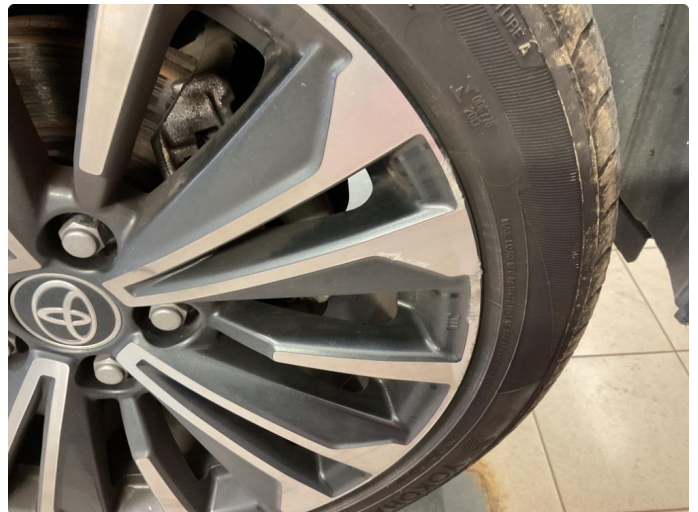
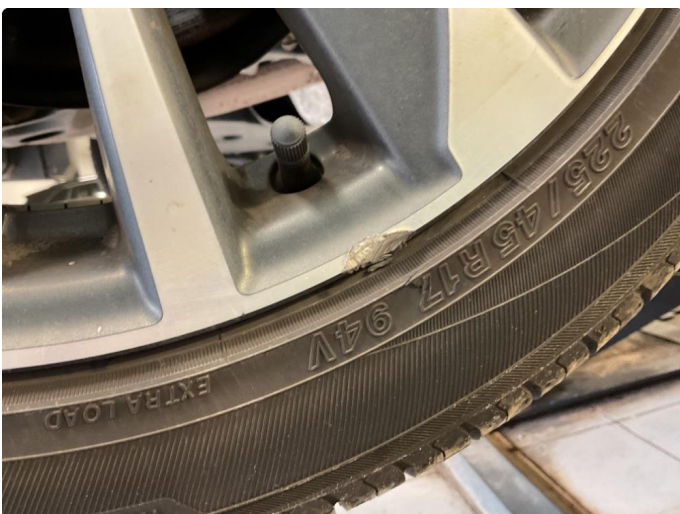
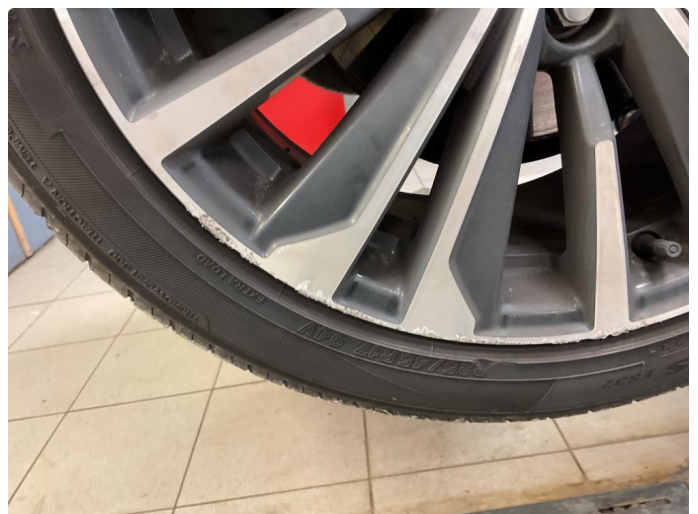
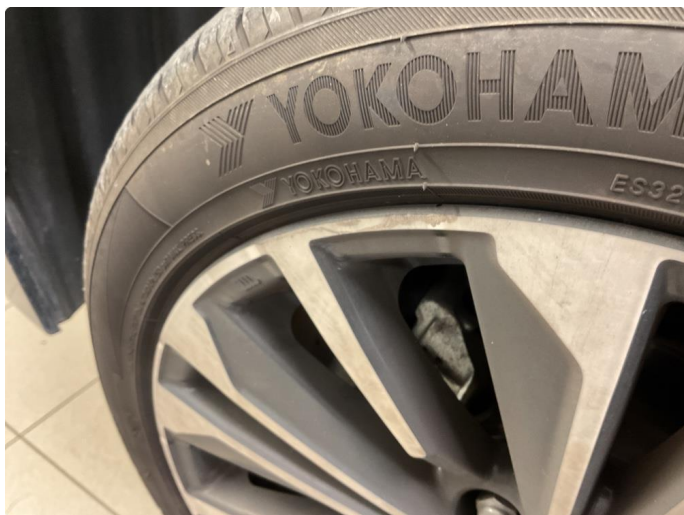
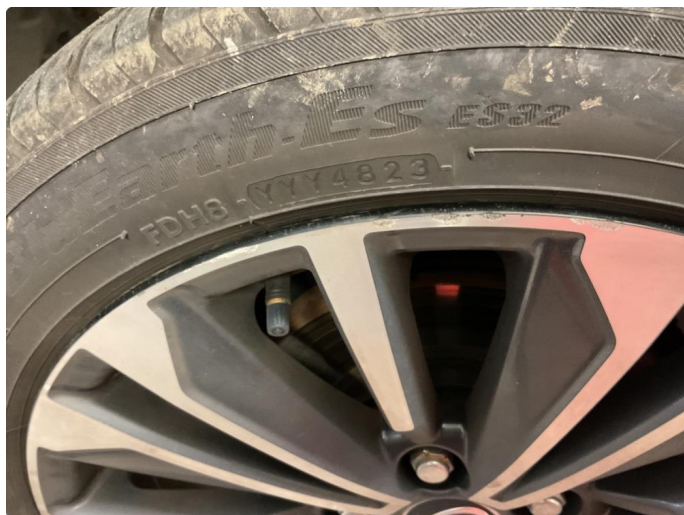
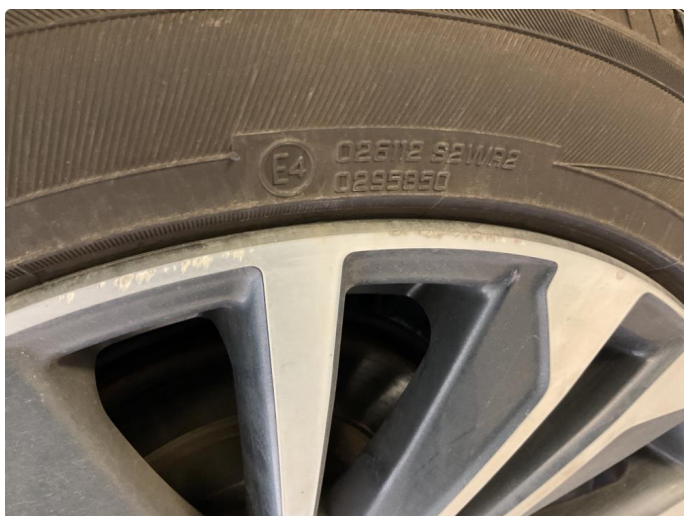
| Punkt | Beskrivelse | Plassering |
|---|---|---|
| 1.2 Dekk/Felger | kantkjørt felg Diamond Cut | |

1.2 Kantkjørt felg Diamond Cut

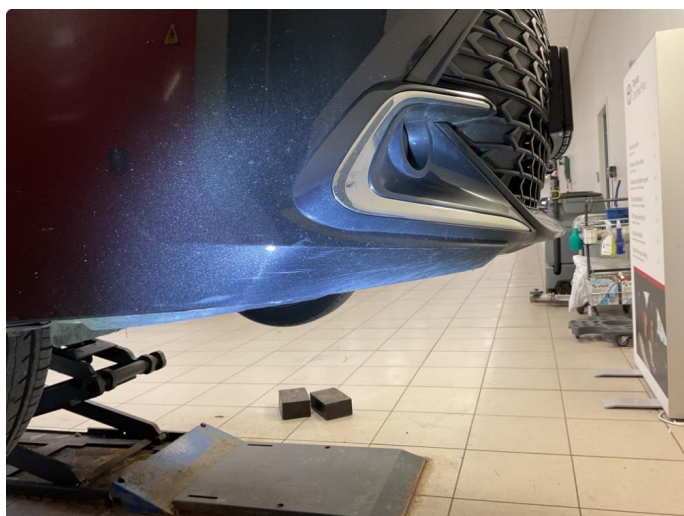
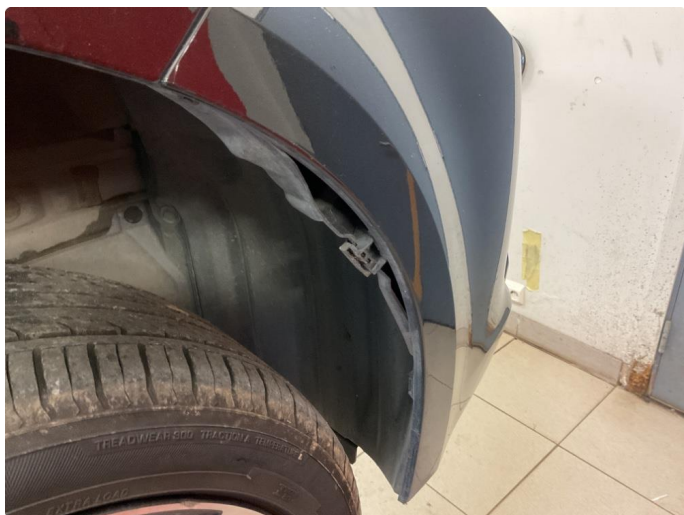
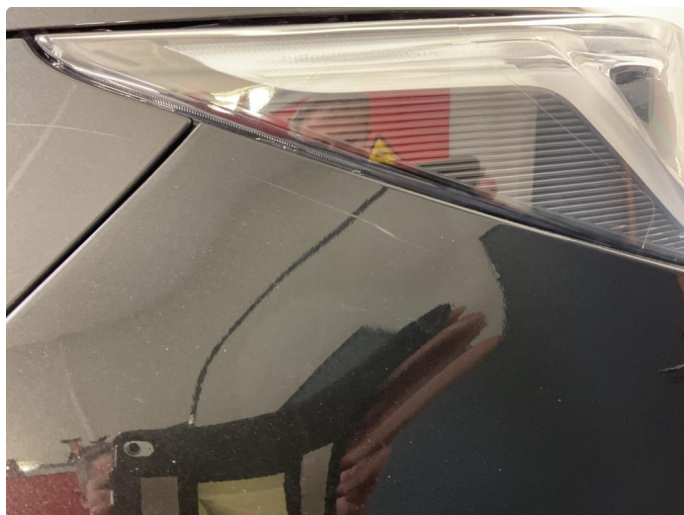
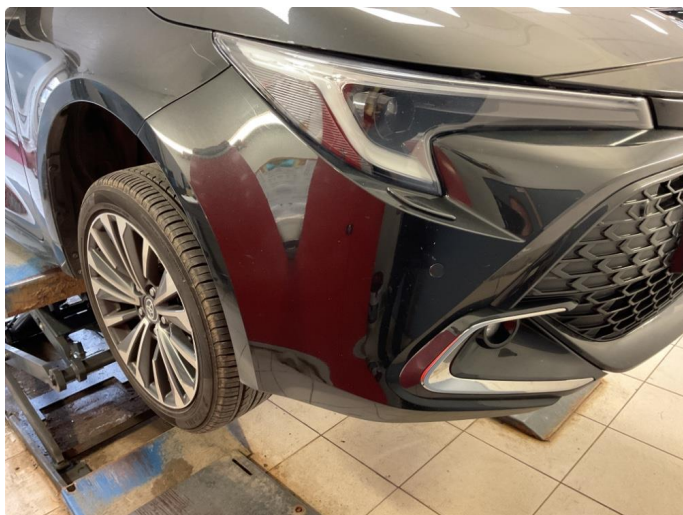
| Punkt | Beskrivelse | Plassering |
|---|---|---|
| 1.3 Støtfanger | ripe(r) ned til grunning | |

1.3 Ripe(r) ned til grunning

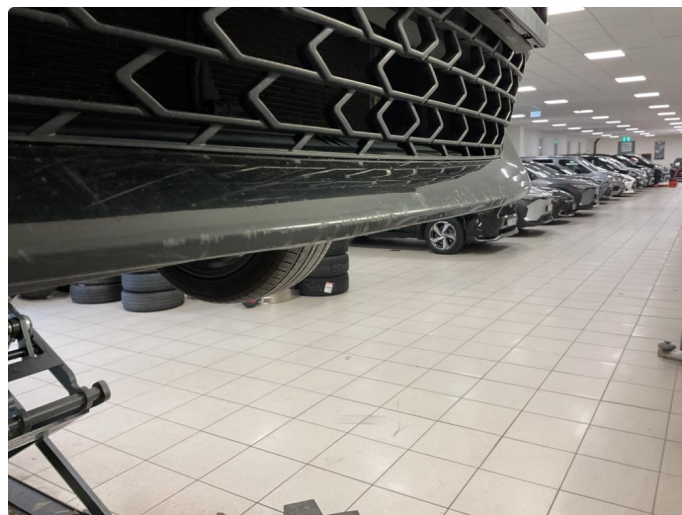
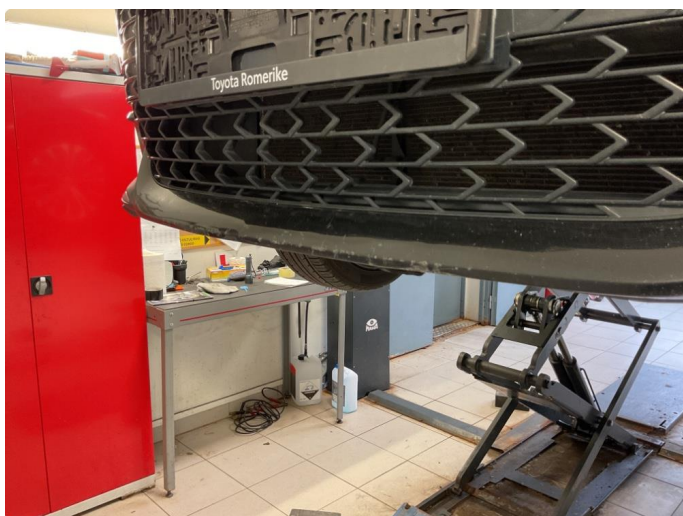
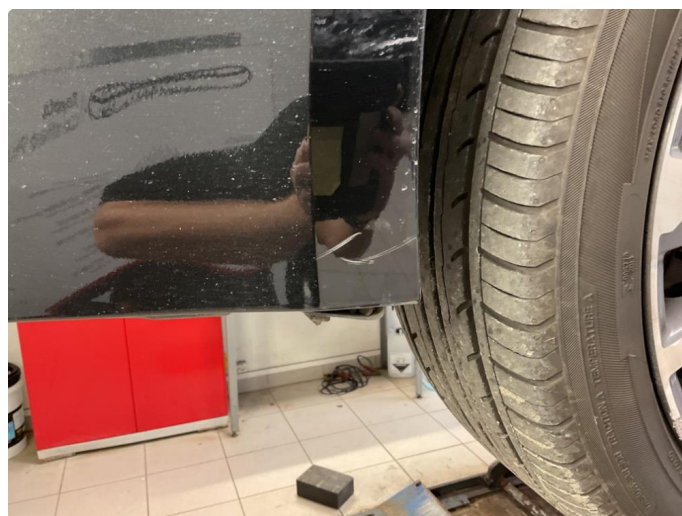
| Punkt | Beskrivelse | Plassering |
|---|---|---|
| 1.4 Støtfanger | ripe(r) ned til grunning | |

1.4 Ripe(r) ned til grunning

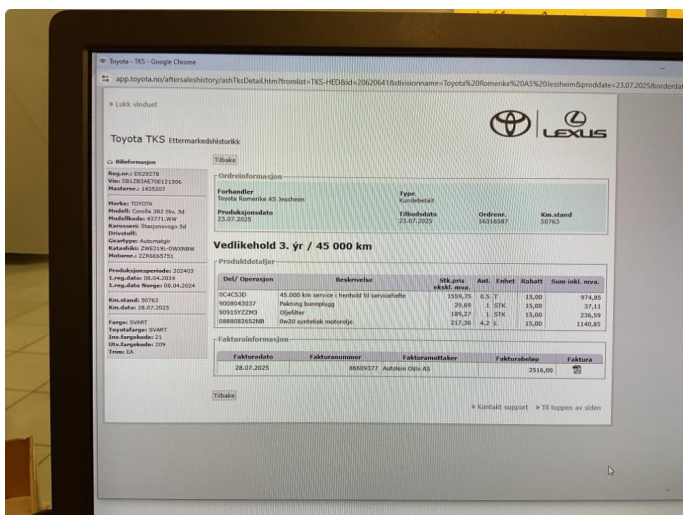
| Punkt | Beskrivelse | Plassering |
|---|---|---|
| 2.1 Service | mangler siste service | |

2.1 Mangler siste service
