SKODA ENYAQ 4X4

TESTDATO: 01.12.2025

CHASSISNR: TMBLE9NY0NF028760

## OPPSUMMERT STATUS PÅ KJØRETØY

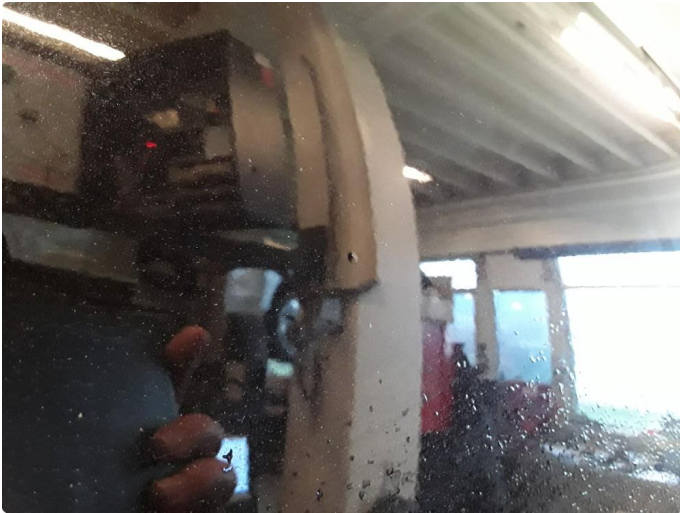
| Punkt | | Beskrivelse | Plassering |
|---|---|---|---|
| 1.2 | Dører | Liten steinsprut med korrosjon høyre fordør. | |

1.2 Liten steinsprut med korrosjon høyre fordør.

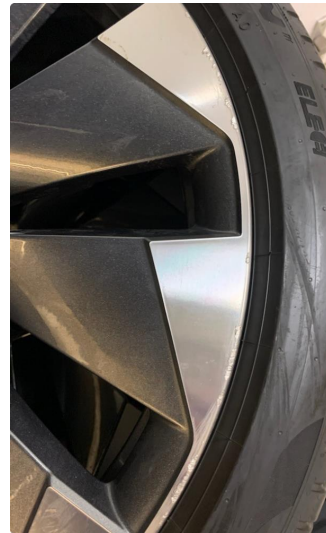
| Punkt | | Beskrivelse | Plassering |
|---|---|---|---|
| 1.3 | Dekk/Felger | Noe kantkjørt sommerfelg. | |

1.3 Noe kantkjørt sommerfelg.
