**VOLVO XC60 4X4**
**TESTDATO: 13.08.2025**
**KODE: 1749269**

**UX70748**

NBF Tilstandsrapport er utarbeidet av Norges Bilbransjeforbund og Forbrukerrådet.

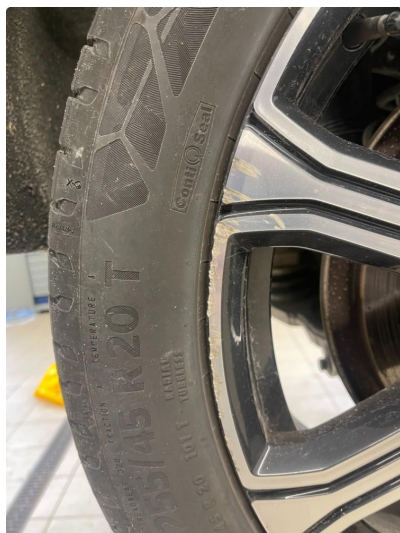
| Punkt | | Beskrivelse | Plassering |
|---|---|---|---|
| 1.1 | Dekk/Felger | Lite sår på felg høyre bak | høyre bak |

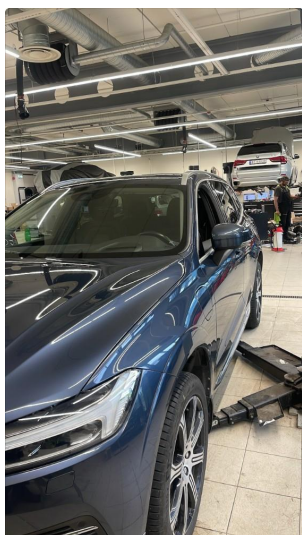
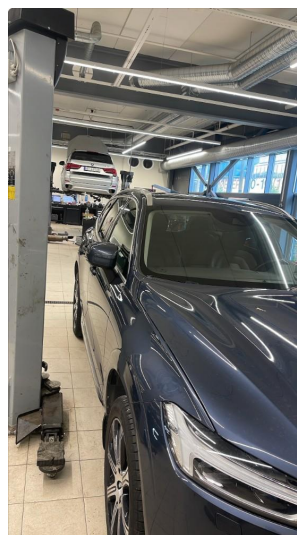
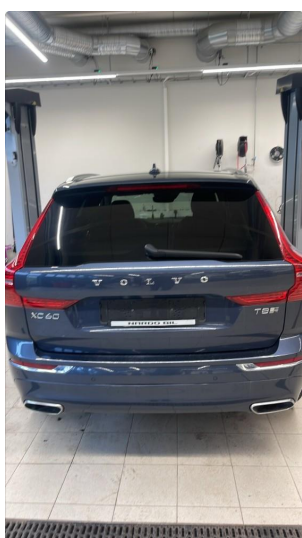
| Punkt | | Beskrivelse | Plassering |
|---|---|---|---|
| 1.3 | Støtfanger | Normal bruksslitasje i lakk | venstre foran - venstre bak |
