VOLKSWAGEN ID.4 BAKHJULSDRIFT

TESTDATO: 28.11.2025

KODE: 1886260

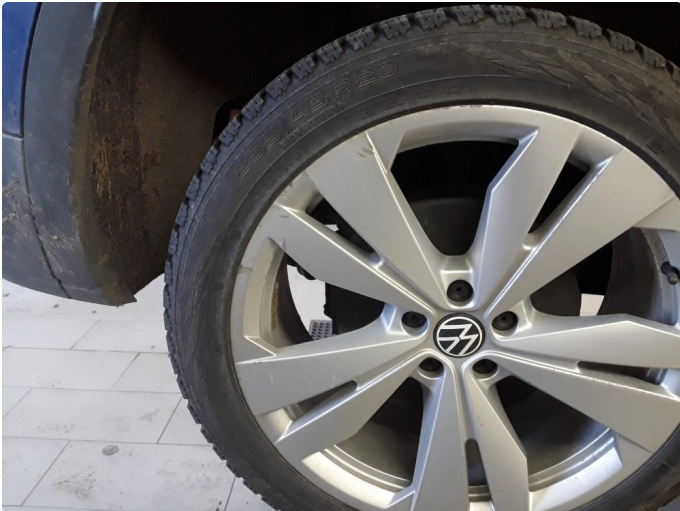
| Punkt | Beskrivelse | Plassering |
|---|---|---|
| 1.2 Dekk/Felger | En kantkjørt vinterfelg | høyre bak |

1.2 En kantkjørt vinterfelg

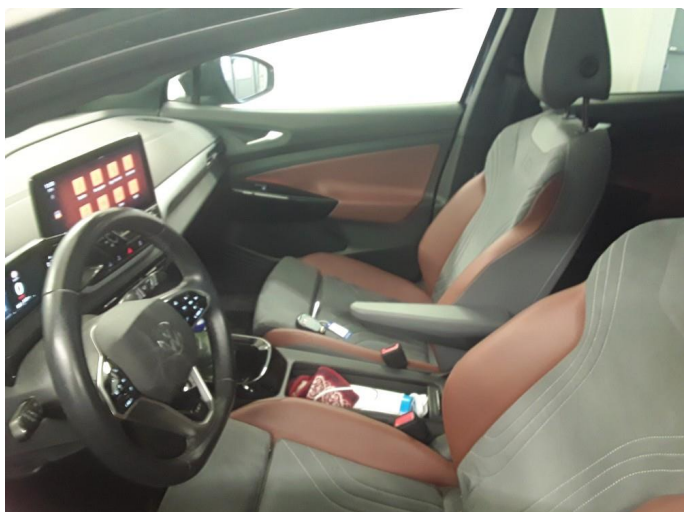
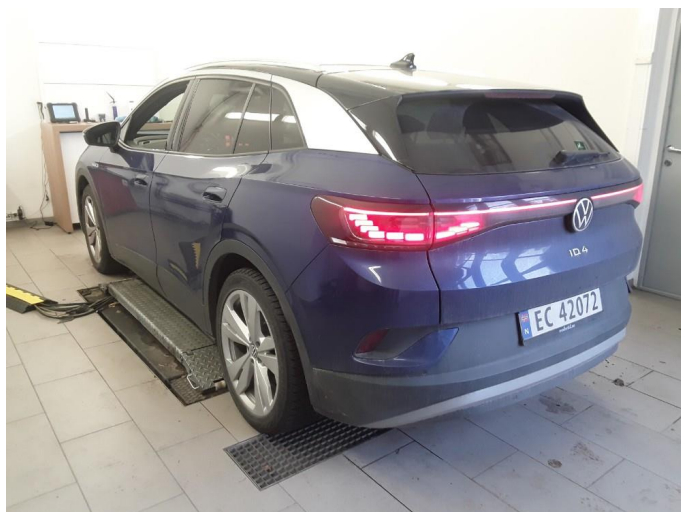
| Punkt | Beskrivelse | Plassering |
|---|---|---|
| 1.1 Dører | p-bulk høyere bak under håndtak | høyre bak |
| 1.3 Dekk/Felger | Sommerfelger kantkjørt | |
