VOLKSWAGEN T-CROSS 110 HK AUTOMAT  
FORHJULSDRIFT

TESTDATO: 29.07.2025

NBF Tilstandsrapport er utarbeidet av Norges Bilbransjeforbund og Forbrukerrådet.

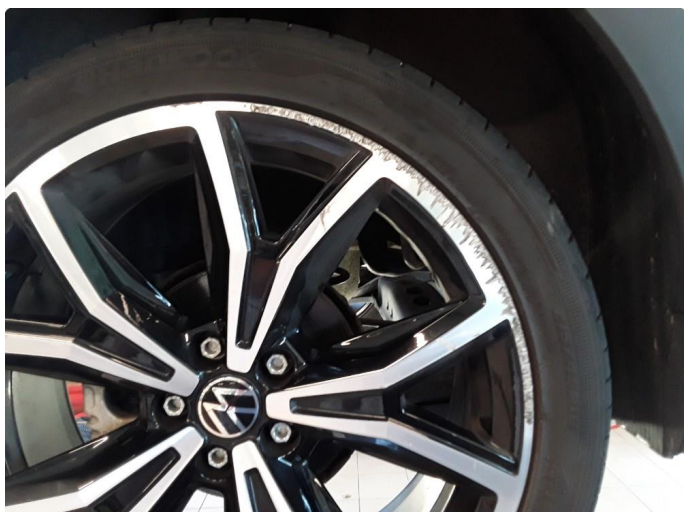
| Punkt | | Beskrivelse | Plassering |
|---|---|---|---|
| 1.2 | Dekk/Felger | skade på sommerfelg | |

1.2 Skade på sommerfelg

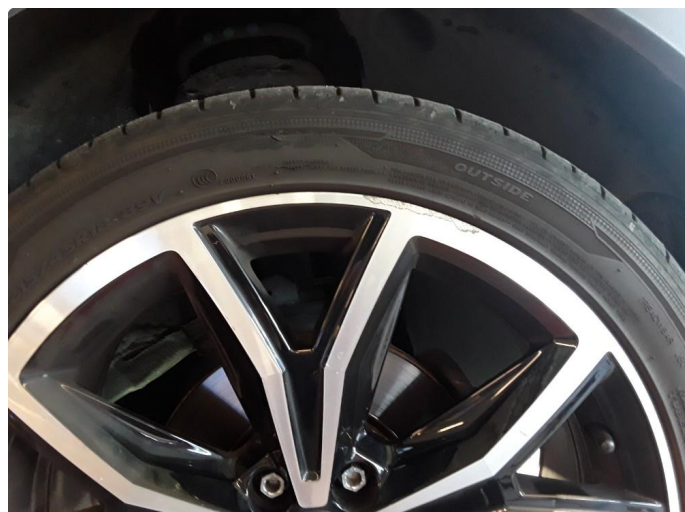
1.2 Skade på sommerfelg
