SKODA KODIAQ 150 HK AUTOMAT 4X4

TESTDATO: 27.10.2025

NBF Tilstandsrapport er utarbeidet av Norges Bilbransjeforbund og Forbrukerrådet.

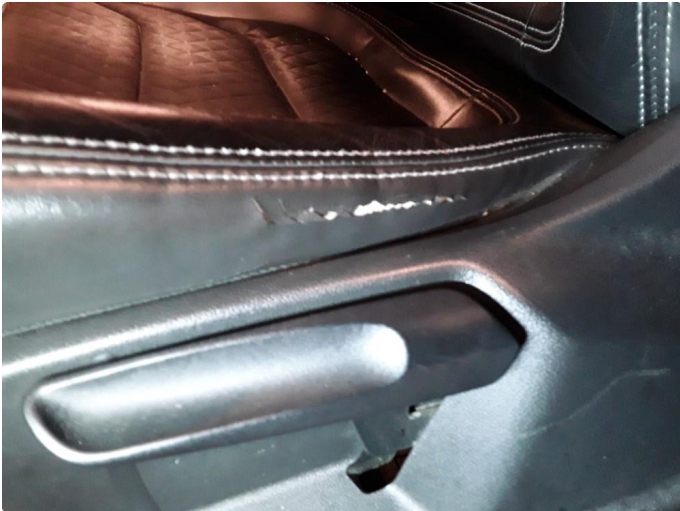
| Punkt | Beskrivelse | Plassering |
|---|---|---|
| 2.1 Seter | skade på setetrekk på førersete | venstre foran |

2.1 Skade på setetrekk på førersete
