NISSAN QASHQAI 131 HK AUTOMAT FORHJULSDRIFT

TESTDATO: 02.10.2025

NBF Tilstandsrapport er utarbeidet av Norges Bilbransjeforbund og Forbrukerrådet.

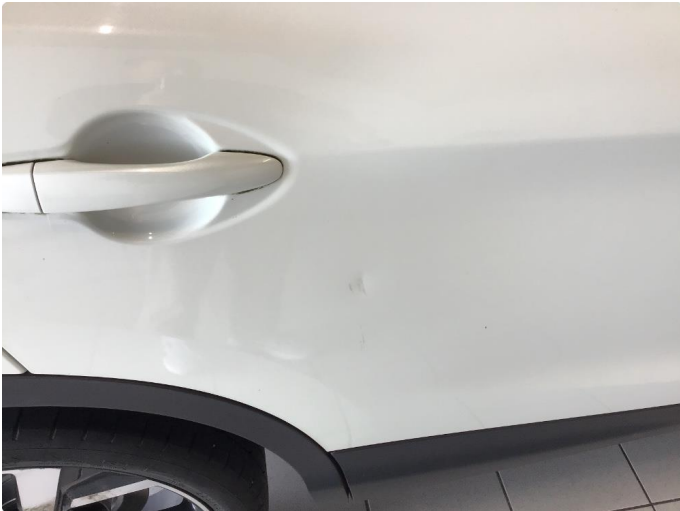
| Punkt | Beskrivelse | Plassering |
|---|---|---|
| 1.1 Dører | p-bulk | høyre bak |

1.1 P-bulk

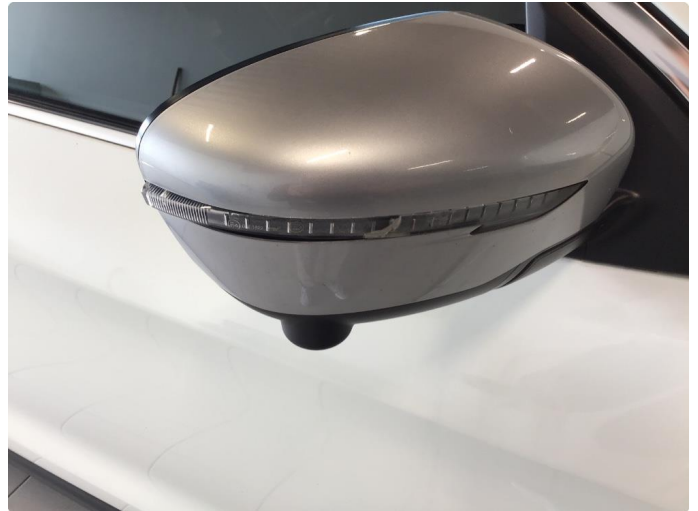
| Punkt | Beskrivelse | Plassering |
|---|---|---|
| 1.2 Speil | blinklys sprukket/krakelert | høyre |

1.2 Blinklys sprukket/krakelet

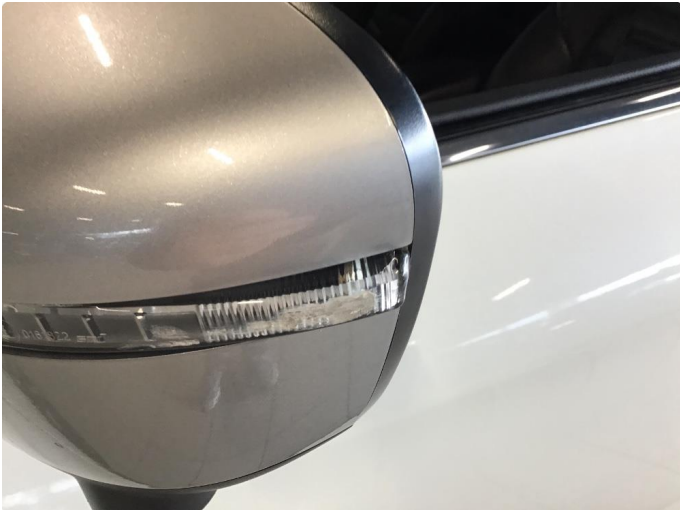
| Punkt | Beskrivelse | Plassering |
|---|---|---|
| 1.3 Speil | blinklys sprukket/krakelert | venstre |

1.3 Blinklys sprukket/krakelet

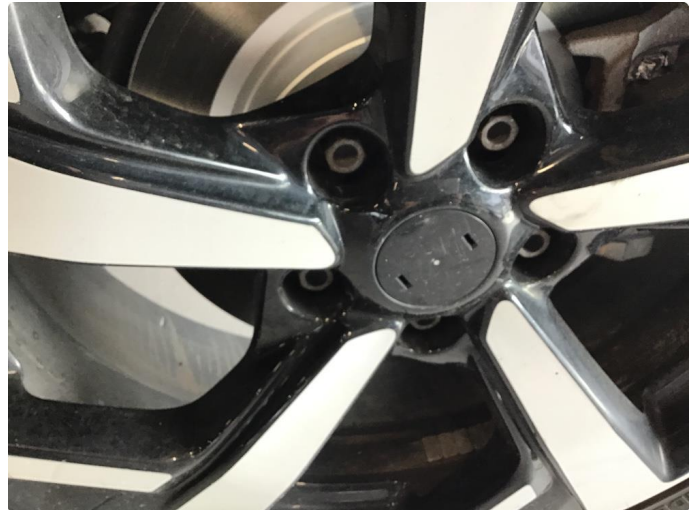
| Punkt | Beskrivelse | Plassering |
|---|---|---|
| 1.4 Dekk/Felger | navkopp mangler | venstre bak |

1.4 Navkopp mangler

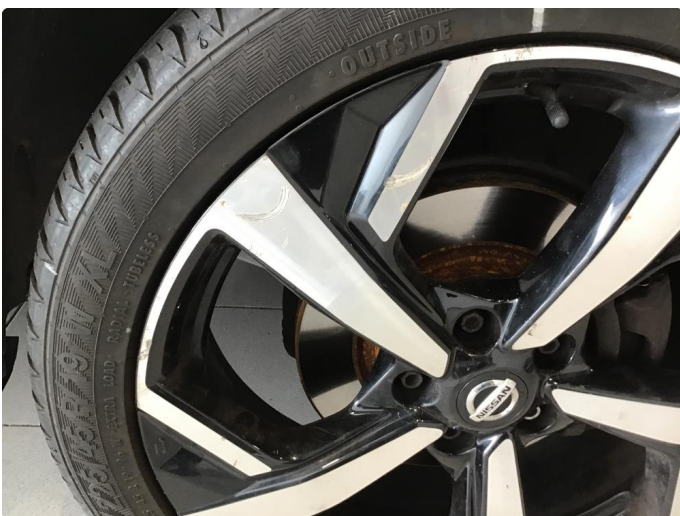
| Punkt | Beskrivelse | Plassering |
|---|---|---|
| 1.5 Dekk/Felger | kantkjørt felg | venstre foran - høyre bak - høyre foran |

1.5 Kantkjørt felg

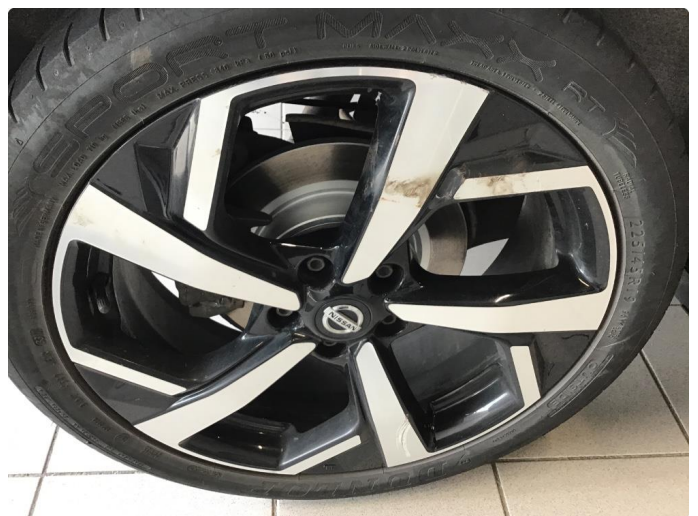
1.5 Kantkjørt felg

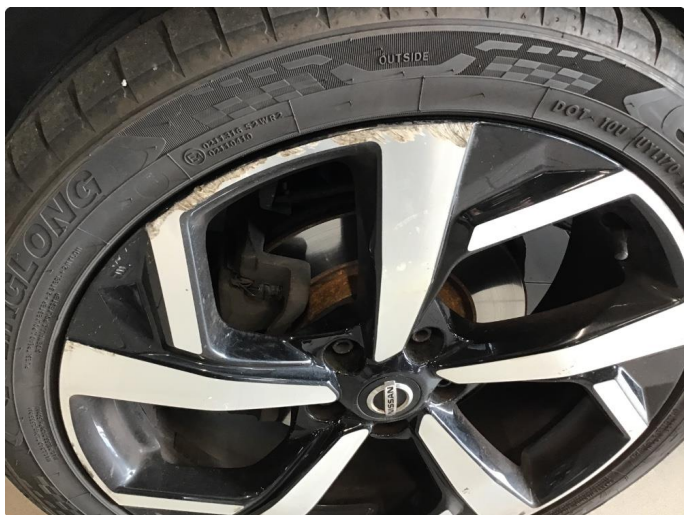
1.5 Kantkjørt felg

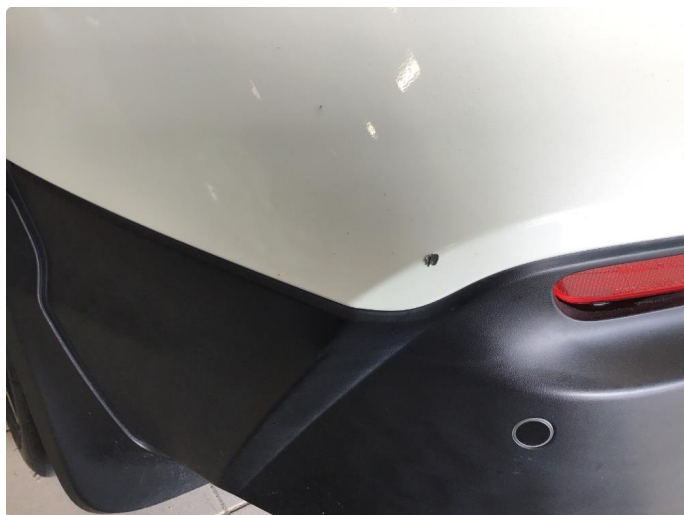
| Punkt | Beskrivelse | Plassering |
|---|---|---|
| 1.6 Støtfanger | ripe(r) | venstre bak |

1.6 Ripe(r)
