VOLKSWAGEN ID.4 GTX 4X4

TESTDATO: 03.12.2025

CHASSISNR: WVGZZZE2ZPE006814

NBF Tilstandsrapport er utarbeidet av Norges Bilbransjeforbund og Forbrukerrådet.

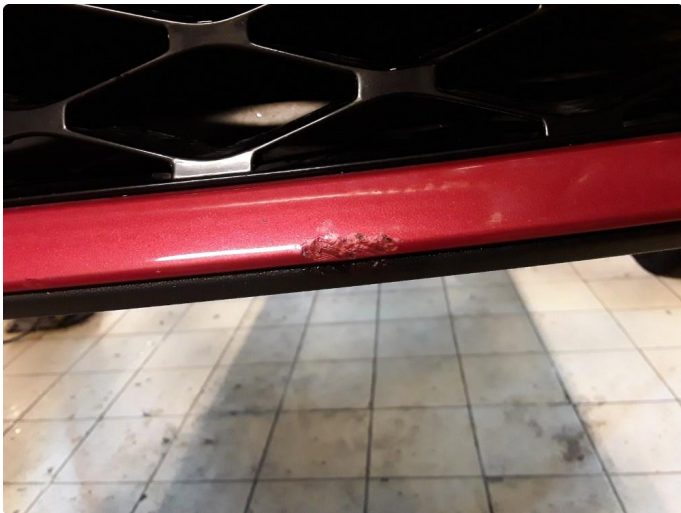
| Punkt | | Beskrivelse | Plassering |
|---|---|---|---|
| 1.2 | Støtfanger | Liten bulk nedre del. | foran |

1.2 Liten bulk nedre del.
