VOLKSWAGEN ID.4 BAKHJULSDRIFT

TESTDATO: 10.12.2025

EF84836

NBF Tilstandsrapport er utarbeidet av Norges Bilbransjeforbund og Forbrukerrådet.

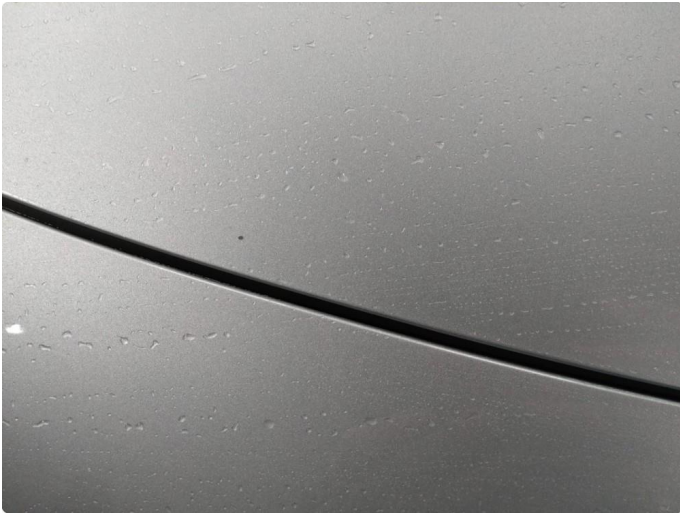
| Punkt | | Beskrivelse | Plassering |
|---|---|---|---|
| 1.1 | Panser | steinsprut | |

1.1 Steinsprut

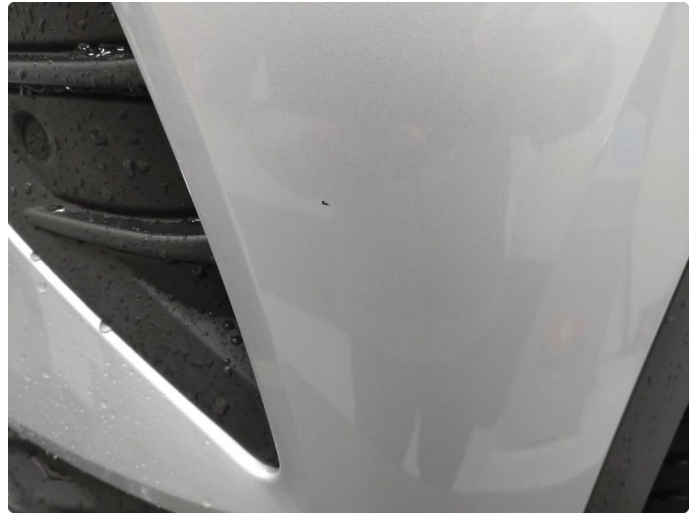
| Punkt | | Beskrivelse | Plassering |
|---|---|---|---|
| 1.2 | Støtfanger | steinsprut | venstre foran |

1.2 Steinsprut
