VOLKSWAGEN ID.3 BAKHJULSDRIFT

TESTDATO: 04.12.2025

NBF Tilstandsrapport er utarbeidet av Norges Bilbransjeforbund og Forbrukerrådet.

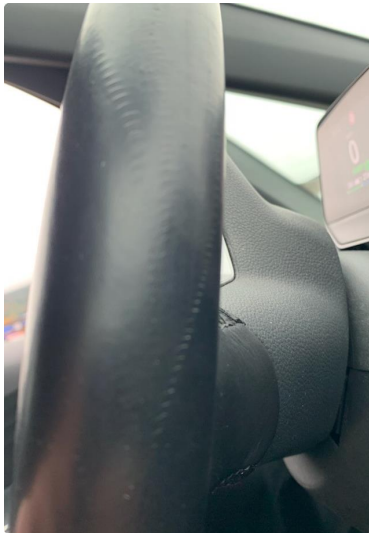
| Punkt | Beskrivelse | Plassering |
|---|---|---|
| 2.1 Ratt/styringsmekanisme | Lite sår i ratt. | |

2.1 Lite sår i ratt.

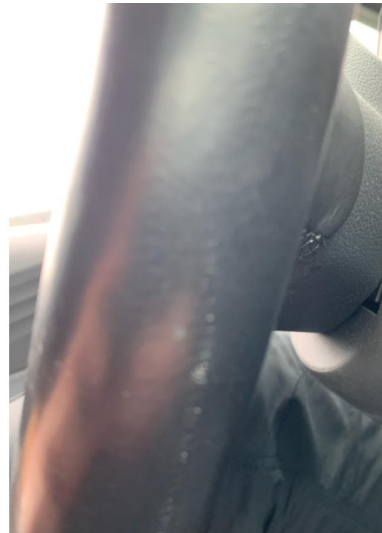
2.1 Lite sår i ratt.
