AUDI A6 204 HK AUTOMAT 4X4

TESTDATO: 05.12.2025

CHASSISNR: WAUZZZ4G9CN026190

NBF Tilstandsrapport er utarbeidet av Norges Bilbransjeforbund og Forbrukerrådet.

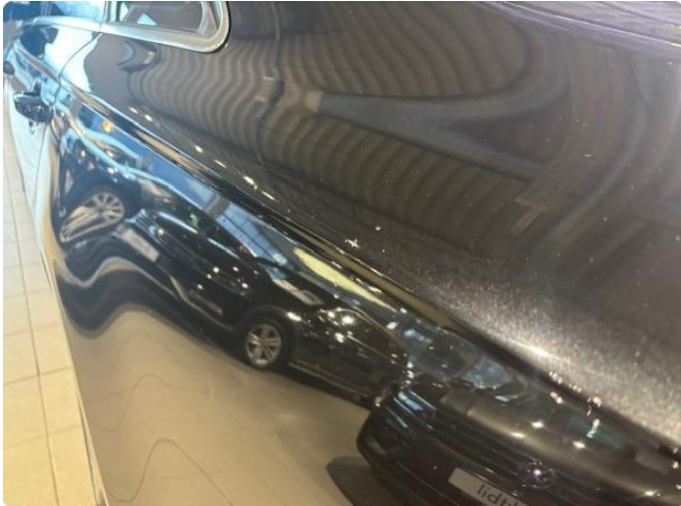
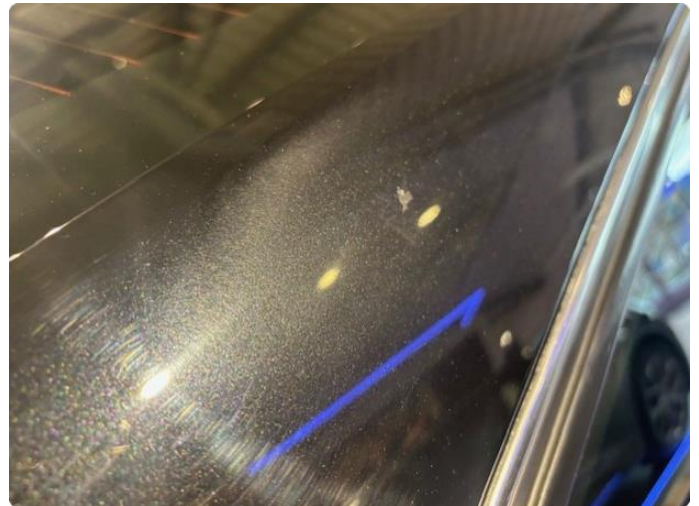
| Punkt | | Beskrivelse | Plassering |
|---|---|---|---|
| 1.1 | Lakk | Diverse bruksriper/lakkriper på bil. (alle flater) | |

1.1 Diverse bruksriper/lakkriper på bil. (alle flater)

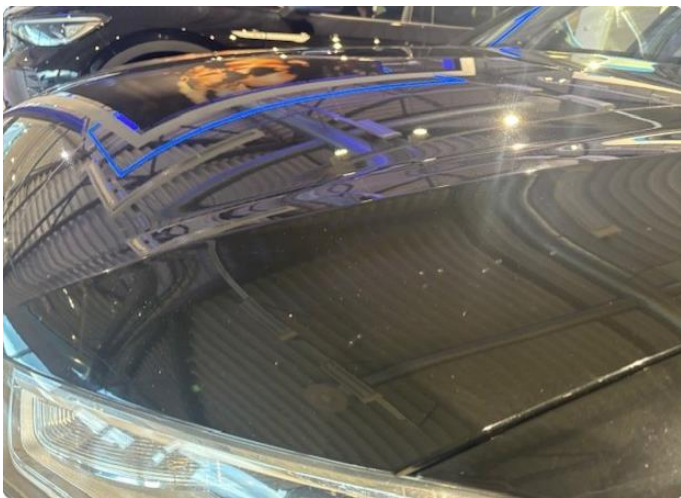
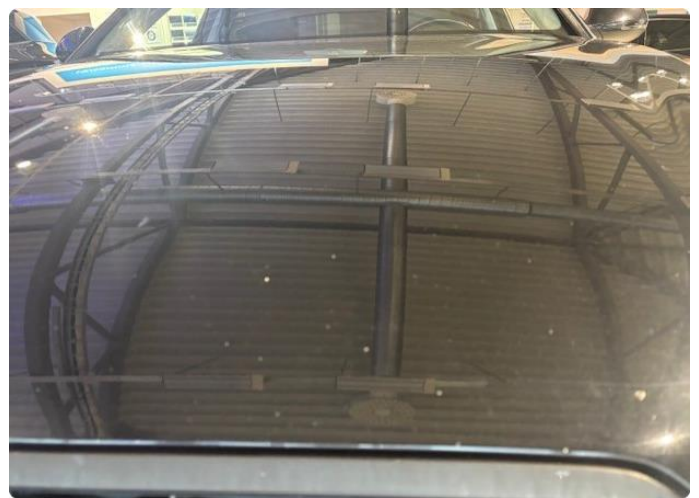
| Punkt | | Beskrivelse | Plassering |
|---|---|---|---|
| 1.2 | Panser | Steinsprut | |

1.2 Steinsprut

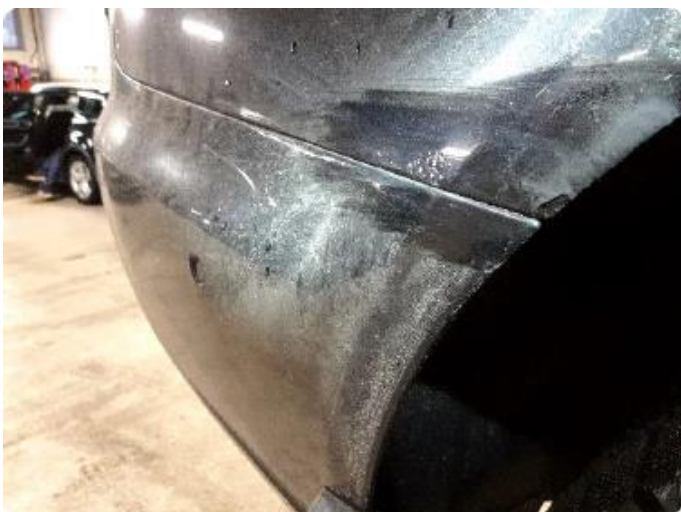
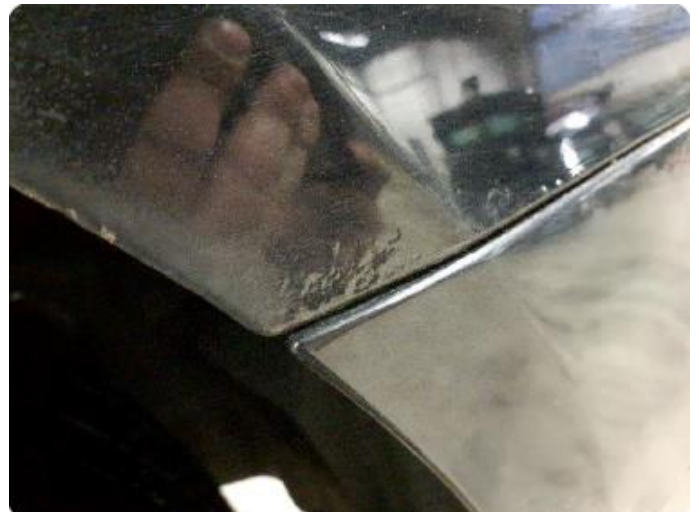
| Punkt | | Beskrivelse | Plassering |
|---|---|---|---|
| 1.3 | Skjermer | Noe rustbobler under lakk. Begge hjulbuer bak | |

1.3 Noe rustbobler under lakk. Begge hjulbuer bak

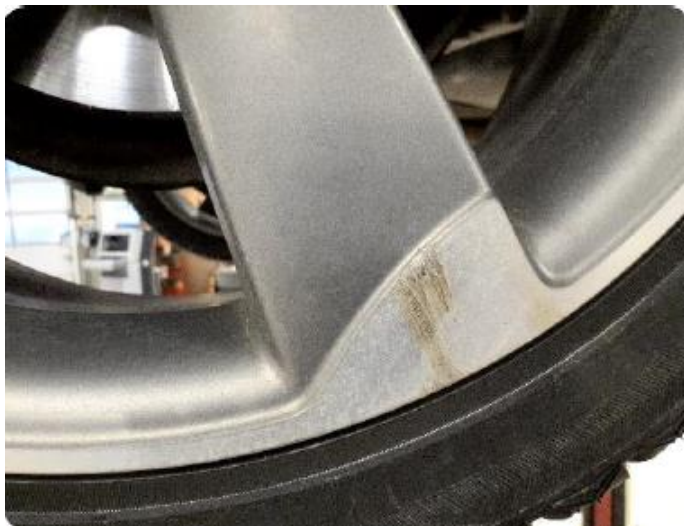
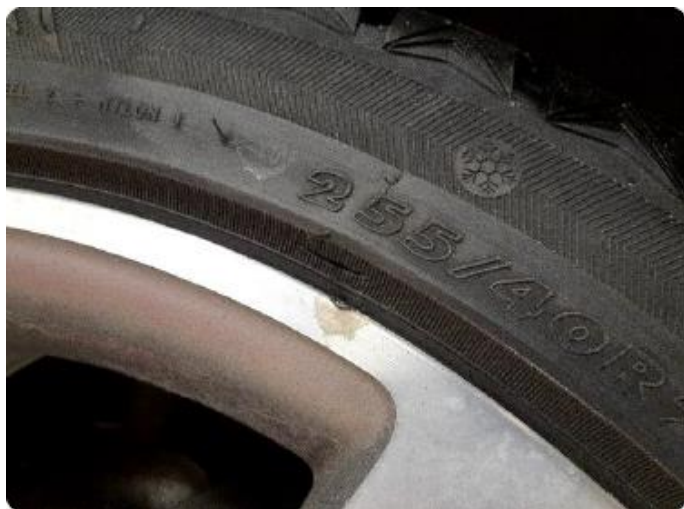
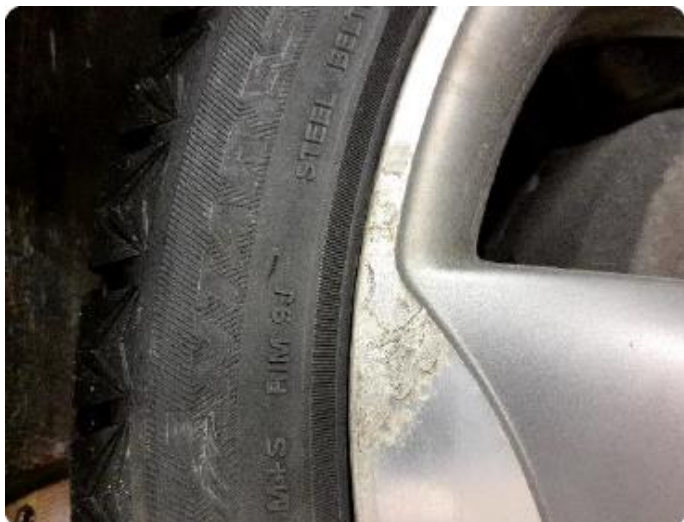
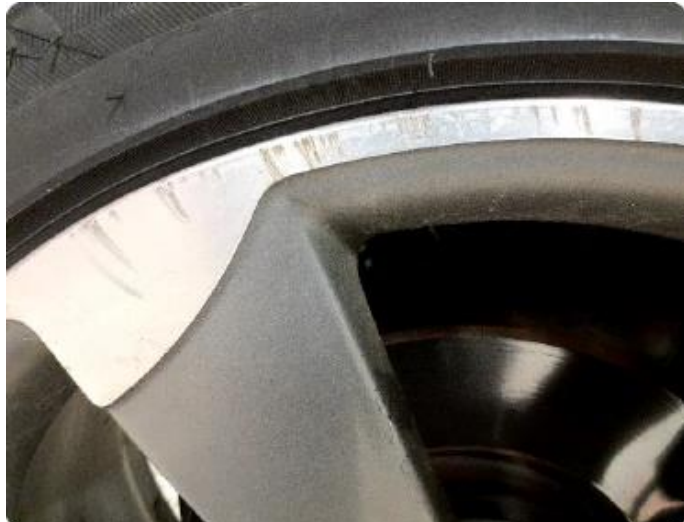
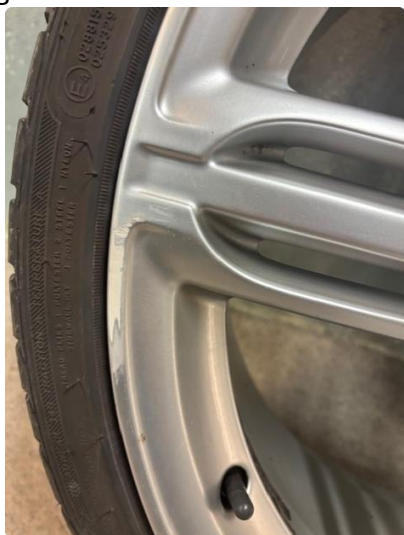
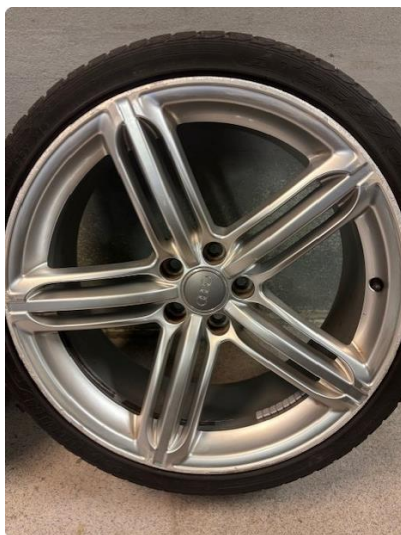
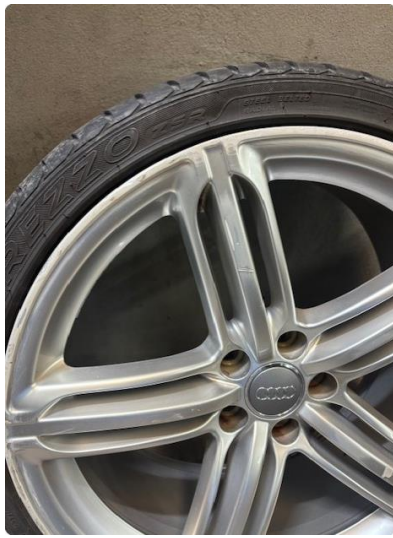
| Punkt | | Beskrivelse | Plassering |
|---|---|---|---|
| 1.4 | Dekk/Felger | Riper/Skader, lett kankjørt, sommer og vinterfelger | |

1.4 Riper/Skader, lett kankjørt, sommer og vinterfelger
