CITROËN BERLINGO 101 HK MANUELL FORHJULSDRIFT

TESTDATO: 12.09.2025

CHASSISNR: VR7EDYHT7RJ767002

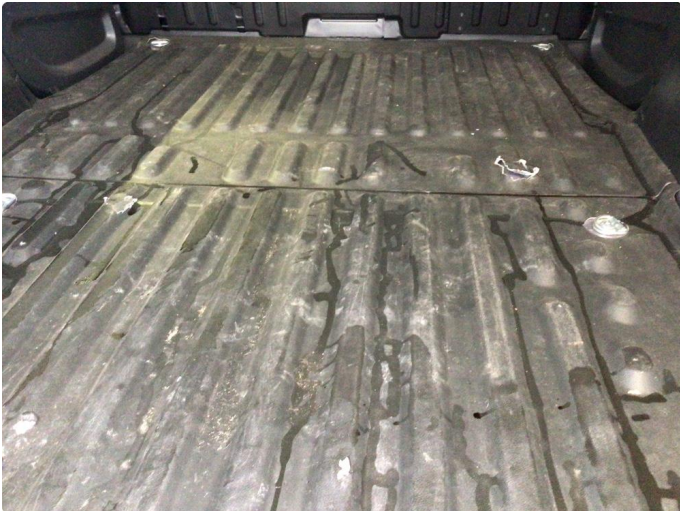
| Punkt | | Beskrivelse | Plassering |
|---|---|---|---|
| 1.1 | Varerom | Noe rifter i gulvbekledning i varerom | |

1.1 Noe rifter i gulvbekledning i varerom
