**TOYOTA AURIS 132 HK MANUELL FORHJULSDRIFT**
**TESTDATO: 25.11.2025**
**KODE: 1868463**

**PR24258**

NBF Tilstandsrapport er utarbeidet av Norges Bilbransjeforbund og Forbrukerrådet.

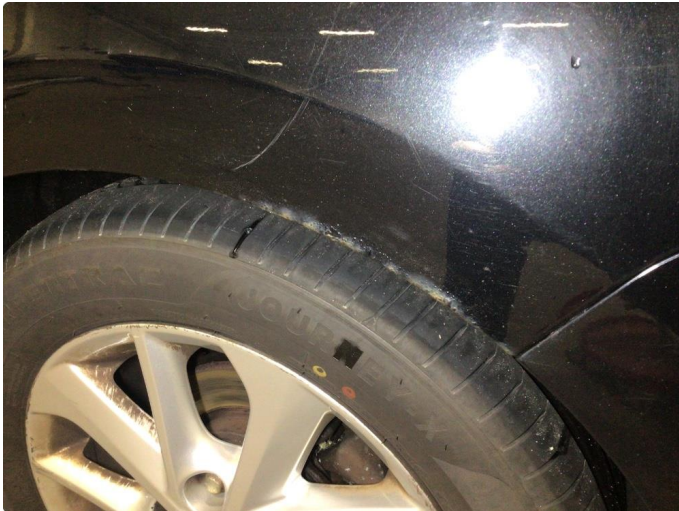
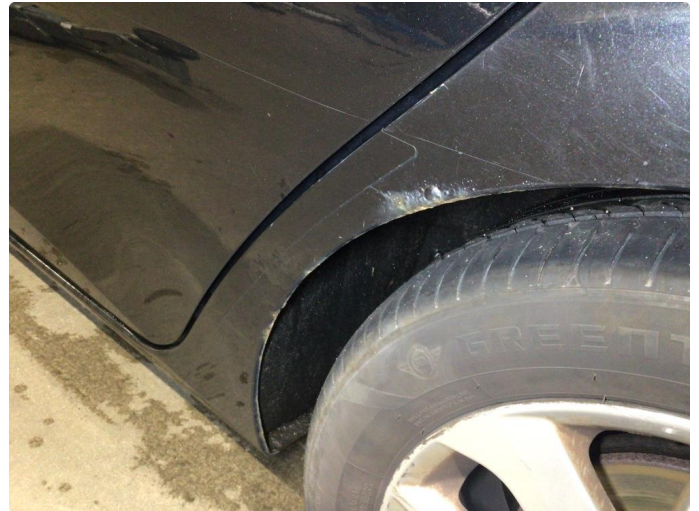
| Punkt | | Beskrivelse | Plassering |
|---|---|---|---|
| 1.1 | Skjermer | Rust/korrosjon i venstre bakskjerm | |

1.1 Rust/korrosjon i venstre bakskjerm

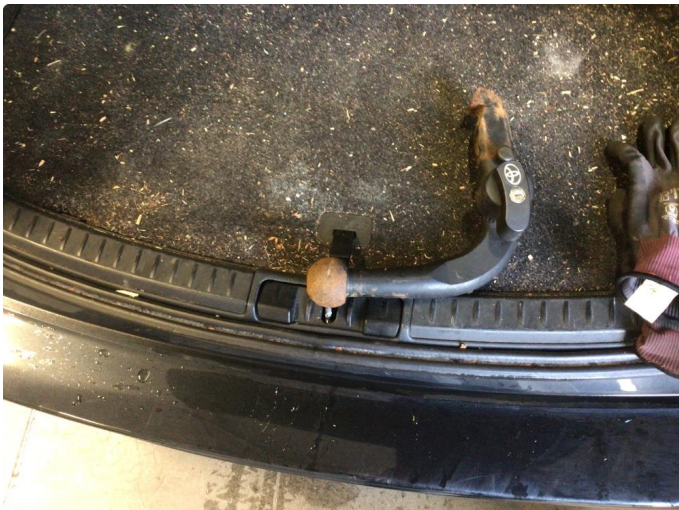
| Punkt | | Beskrivelse | Plassering |
|---|---|---|---|
| 1.2 | Tilhengerfeste | Nøkkel til avtagbart tilhengerkule mangler | |

1.2 Nøkkel til avtagbart tilhengerkule mangler

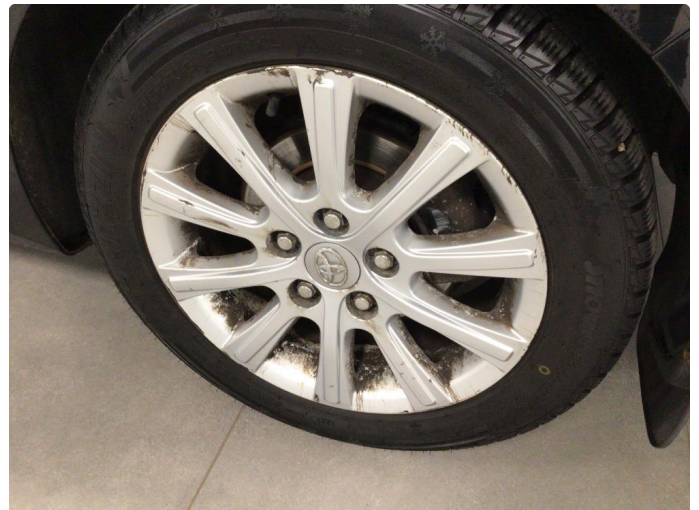
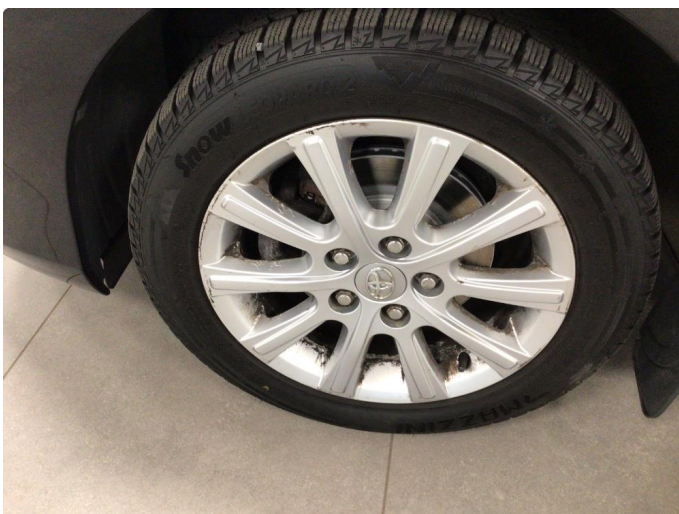
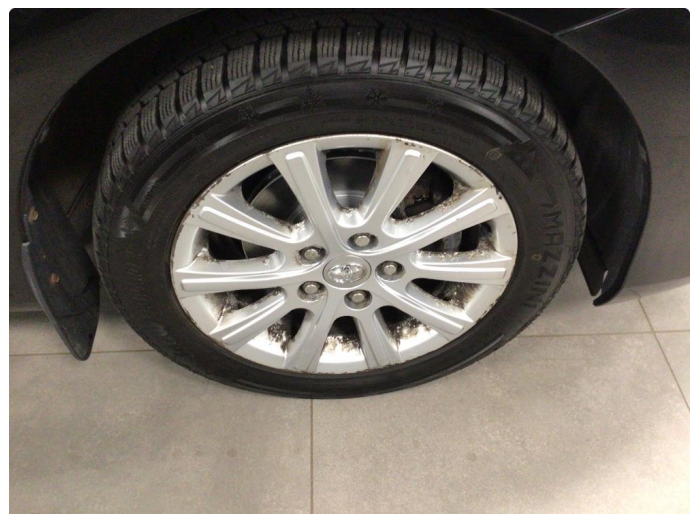
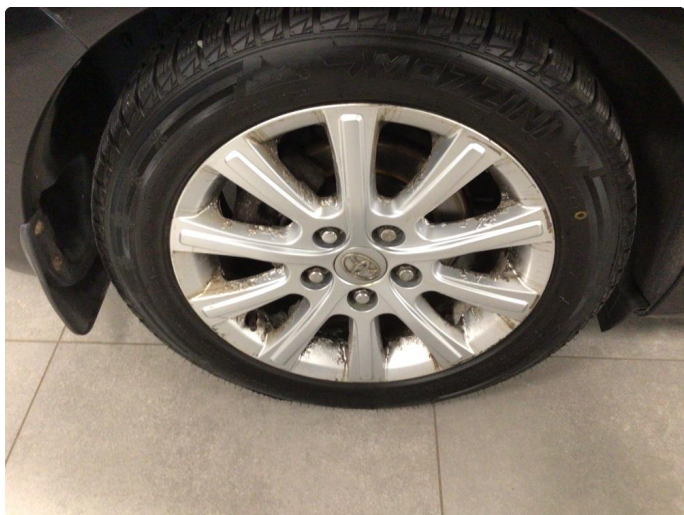
| Punkt | | Beskrivelse | Plassering |
|---|---|---|---|
| 1.3 | Dekk/Felger | Oksidering på alle vinterfelger | |

1.3 Oksidering på alle vinterfelger

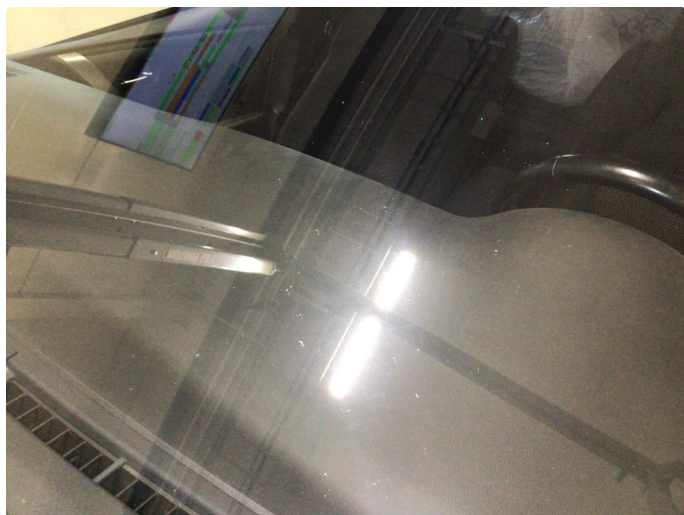
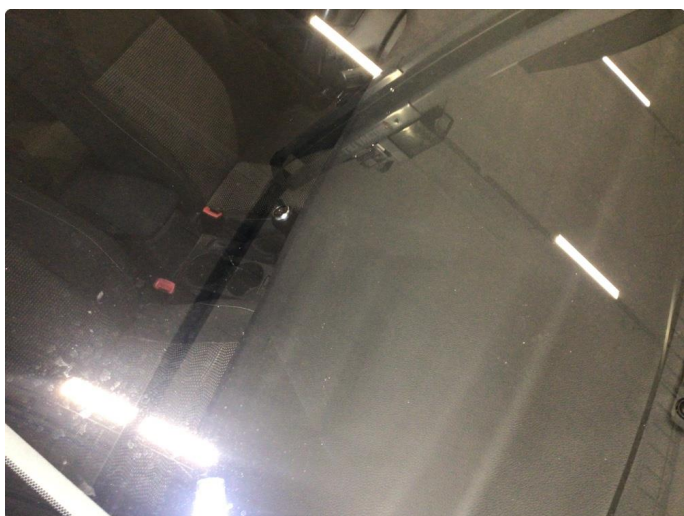
| Punkt | | Beskrivelse | Plassering |
|---|---|---|---|
| 1.4 | Frontvindu | Noe steinsprut på frontvindu | |

1.4 Noe steinsprut på frontvindu

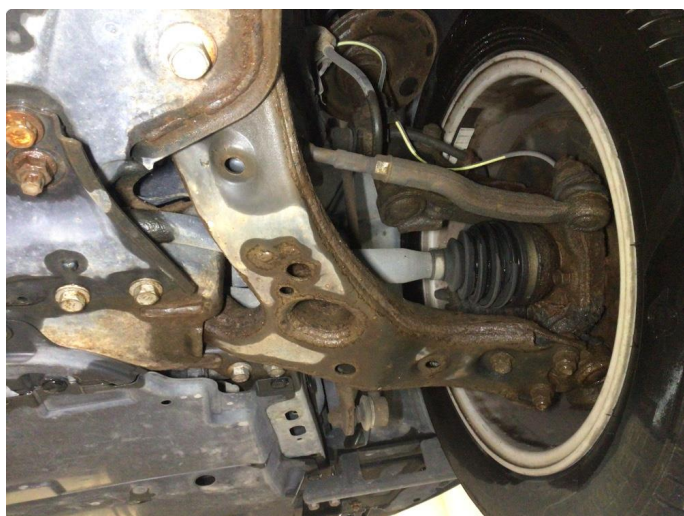
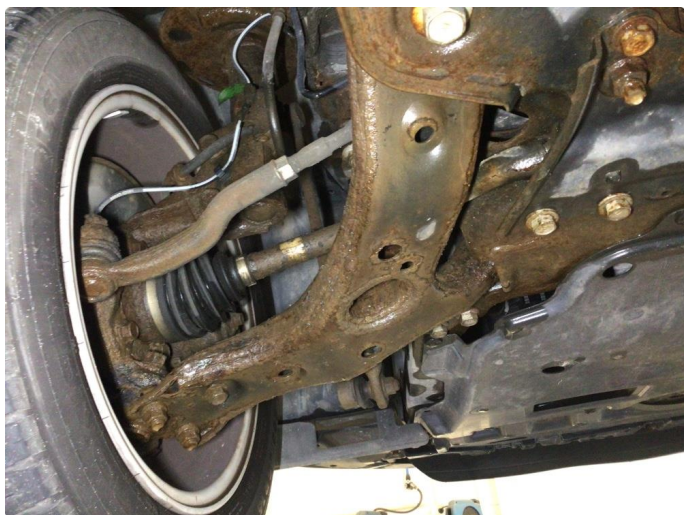
| Punkt | | Beskrivelse | Plassering |
|---|---|---|---|
| 2.1 | Forstilling | Overflaterust i forstilling, ingen tiltak kreves | |

2.1 Overflaterust i forstilling, ingen tiltak kreves

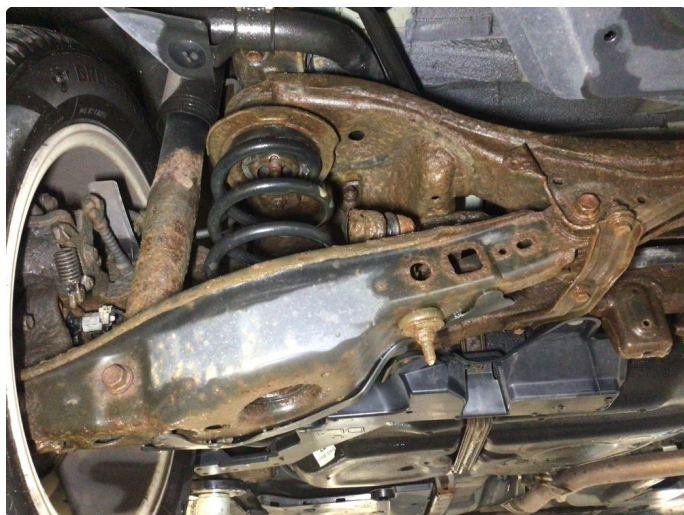
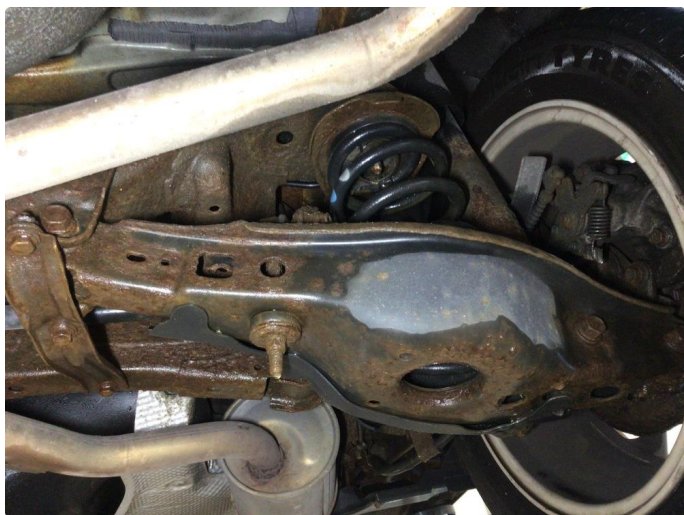
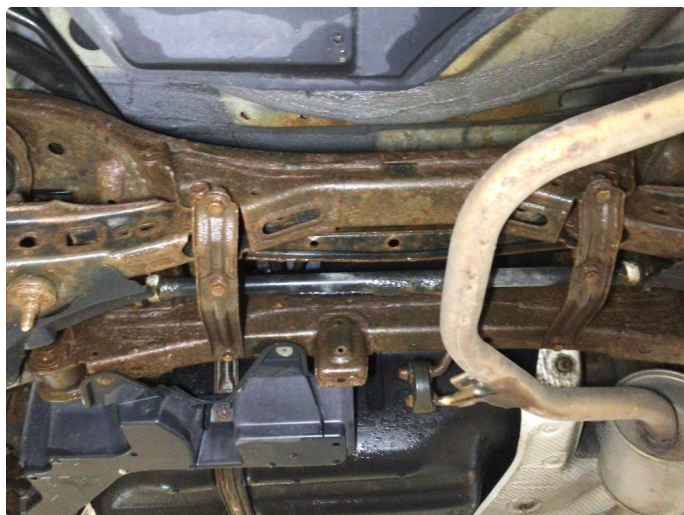
| Punkt | | Beskrivelse | Plassering |
|---|---|---|---|
| 2.2 | Bakstilling | Overflaterust i bakstilling, ingen tiltak kreves | |

2.2 Overflaterust i bakstilling, ingen tiltak kreves
