VOLKSWAGEN ID.BUZZ BAKHJULSDRIFT

TESTDATO: 12.11.2025

CHASSISNR: WV2ZZZEB1SH029220

NBF Tilstandsrapport er utarbeidet av Norges Bilbransjeforbund og Forbrukerrådet.

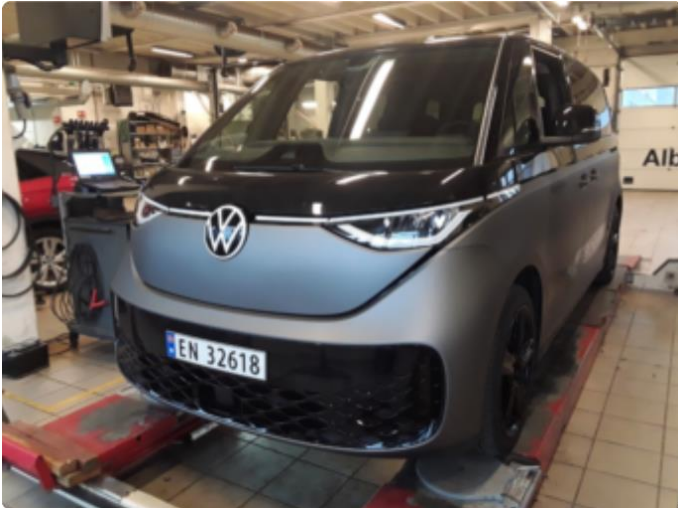
| Punkt | | Beskrivelse | Plassering |
|---|---|---|---|
| 1.1 | Lakk | Bilen er delvis foliert. | |

1.1 Bilen er delvis foliert.

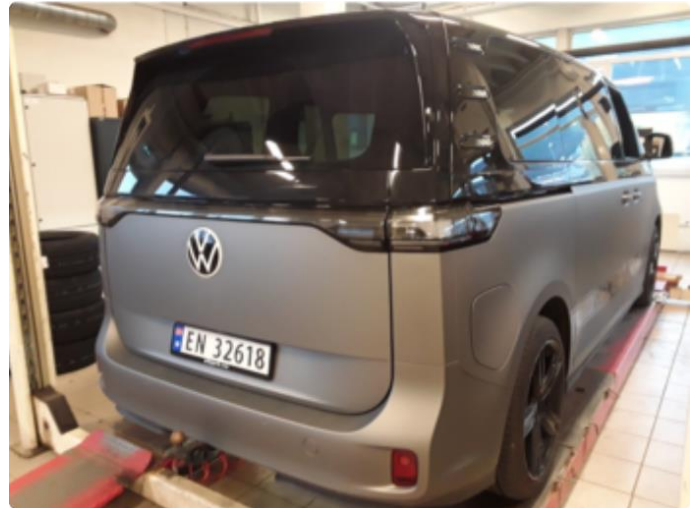
1.1 Bilen er delvis foliert.

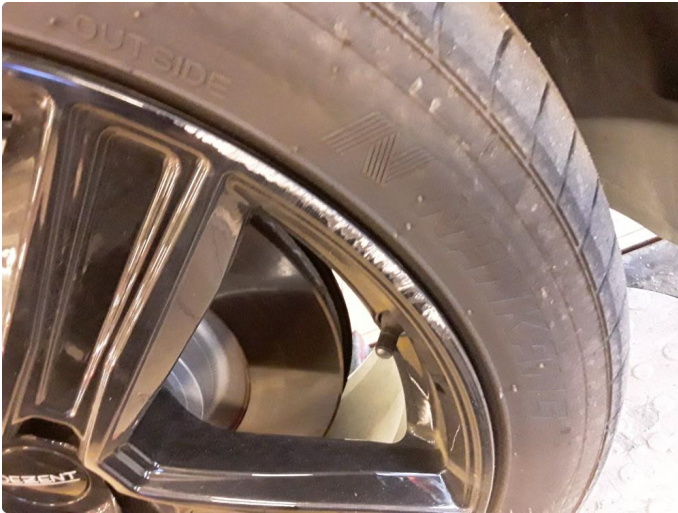
| Punkt | | Beskrivelse | Plassering |
|---|---|---|---|
| 1.3 | Dekk/Felger | Noe kantkjørt sommerfelg. | høyre |

1.3 Noe kantkjørt sommerfelg.

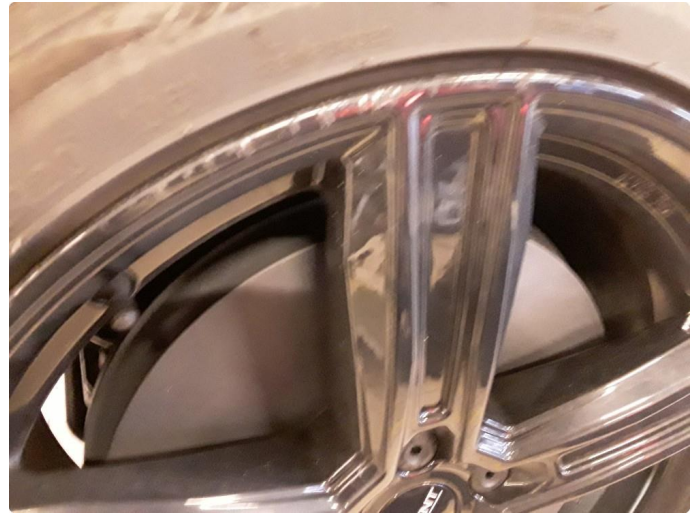
1.3 Noe kantkjørt sommerfelg.
