VOLKSWAGEN ID.7 4X4

TESTDATO: 08.12.2025

NBF Tilstandsrapport er utarbeidet av Norges Bilbransjeforbund og Forbrukerrådet.

## OPPSUMMERT STATUS PÅ KJØRETØY

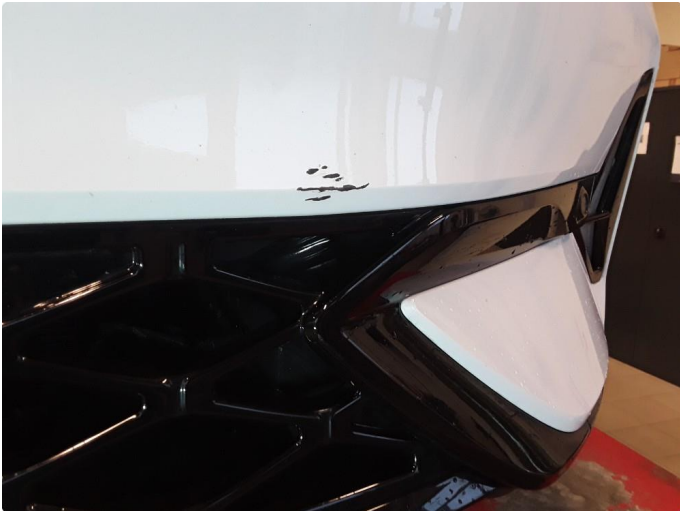
| Punkt | | Beskrivelse | Plassering |
|---|---|---|---|
| 1.2 | Støtfanger | Noe riper. Blir penslet. | foran |

1.2 Noe riper. Blir penslet.
