HYUNDAI KONA ELECTRIC FORHJULSDRIFT

TESTDATO: 09.12.2025

NBF Tilstandsrapport er utarbeidet av Norges Bilbransjeforbund og Forbrukerrådet.

## OPPSUMMERT STATUS PÅ KJØRETØY

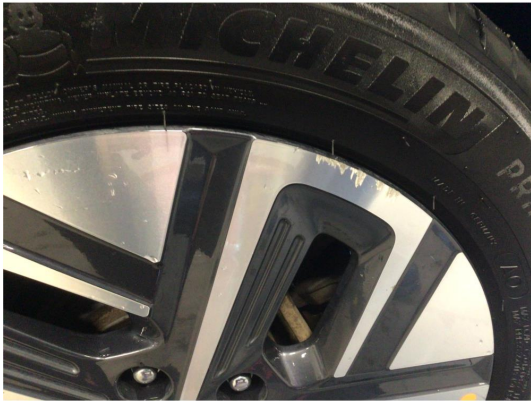
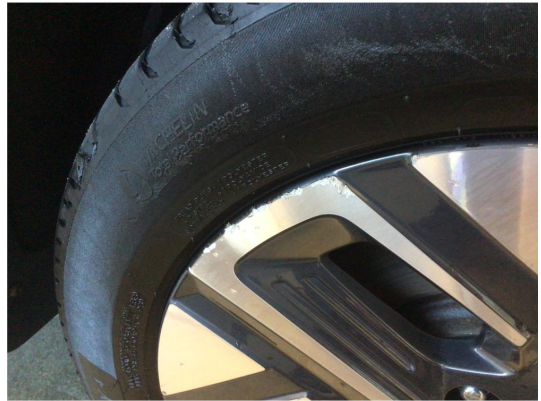
| Punkt | Beskrivelse | Plassering |
|---|---|---|
| 1.1 Dekk/Felger | Kantkjørt 2 sommerfelger | |

1.1 Kantkjørt 2 sommerfelger

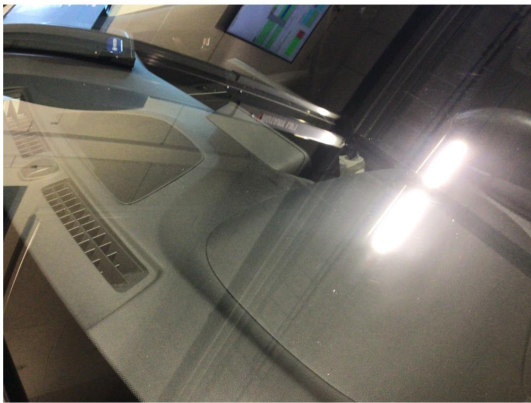
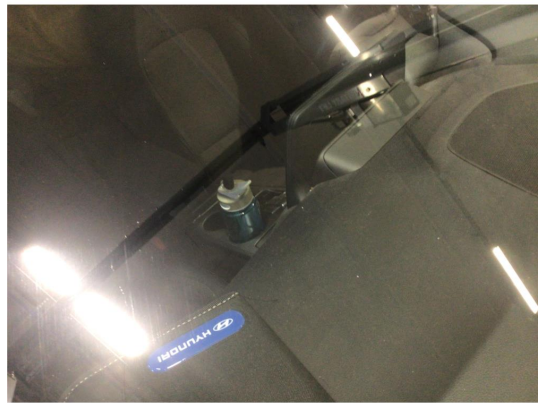
| Punkt | Beskrivelse | Plassering |
|---|---|---|
| 1.2 Frontvindu | Noe steinsprut på frontvindu | |

1.2 Noe steinsprut på frontvindu
