CITROËN C3 110 HK AUTOMAT FORHJULSDRIFT

TESTDATO: 27.10.2025

NBF Tilstandsrapport er utarbeidet av Norges Bilbransjeforbund og Forbrukerrådet.

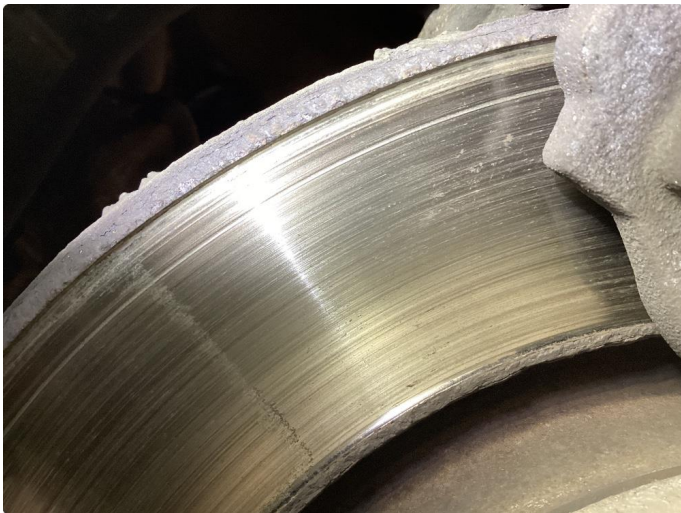
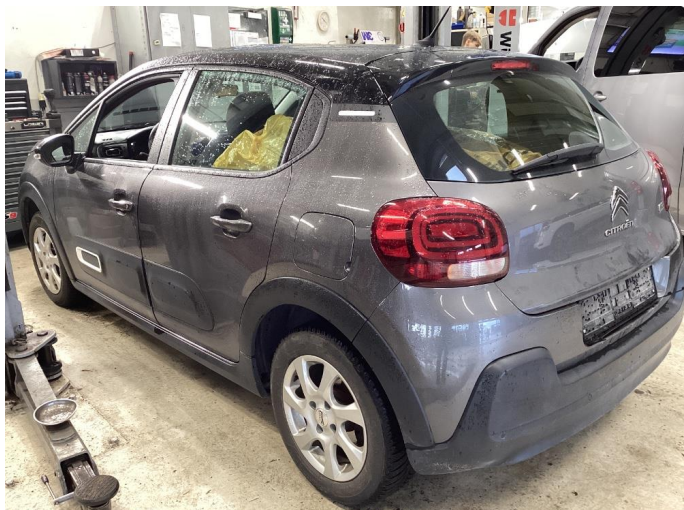
| Punkt | | Beskrivelse | Plassering |
|---|---|---|---|
| 1.1 | Skiver | slitte/stor slitekant- Blir skiftet før salg. | |

1.1 Slitte/stor slitekant- Blir skiftet før salg.
