MERCEDES-BENZ GLA 136 HK AUTOMAT 4X4

TESTDATO: 09.12.2025

NBF Tilstandsrapport er utarbeidet av Norges Bilbransjeforbund og Forbrukerrådet.

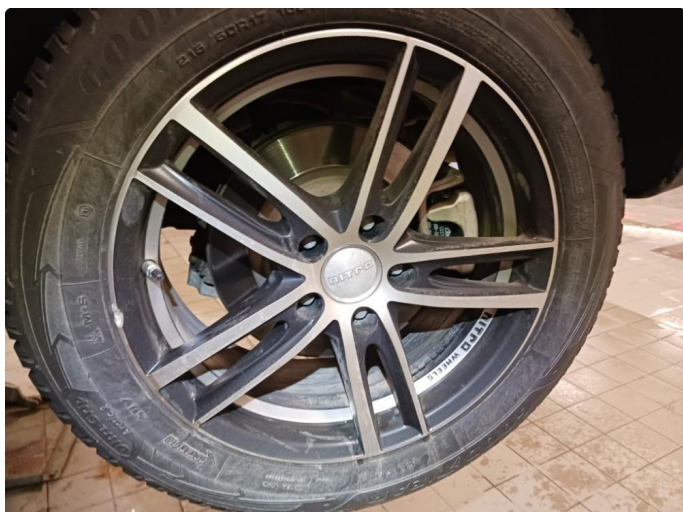
| Punkt | Beskrivelse | Plassering |
|---|---|---|
| 1.1 Dekk/Felger | Merke i felg | venstre bak |

1.1 Merke i felg

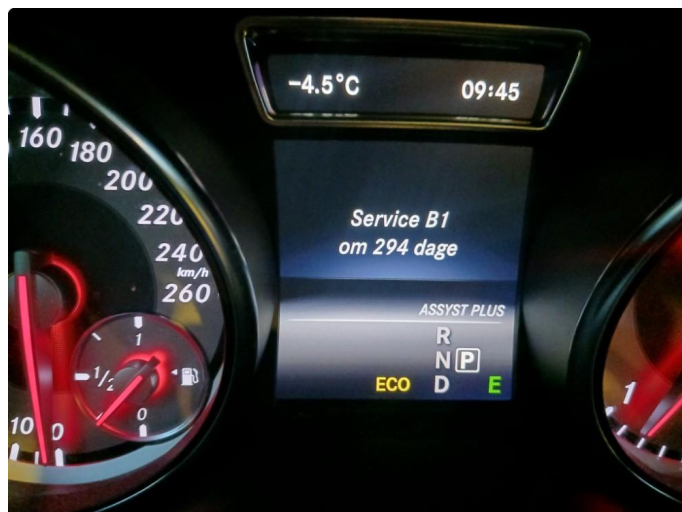
| Punkt | Beskrivelse | Plassering |
|---|---|---|
| 3.1 Opplysninger | Dokumentert service, se bilde | alle |

3.1 Dokumentert service, se bilde
