HYUNDAI KONA ELECTRIC FORHJULSDRIFT

TESTDATO: 26.11.2025

NBF Tilstandsrapport er utarbeidet av Norges Bilbransjeforbund og Forbrukerrådet.

## OPPSUMMERT STATUS PÅ KJØRETØY

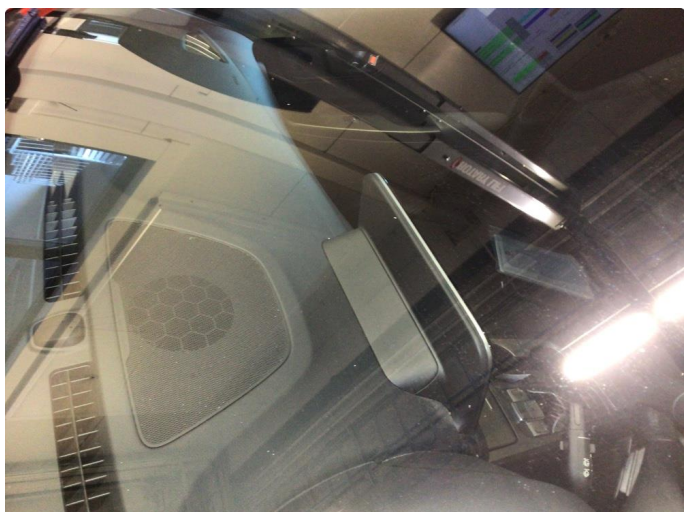
| Punkt | | Beskrivelse | Plassering |
|---|---|---|---|
| 1.1 | Frontvindu | Noe steinsprut på frontvindu, dette av ubetydelig karakter | |

1.1 Noe steinsprut på frontvindu, dette av ubetydelig karakter

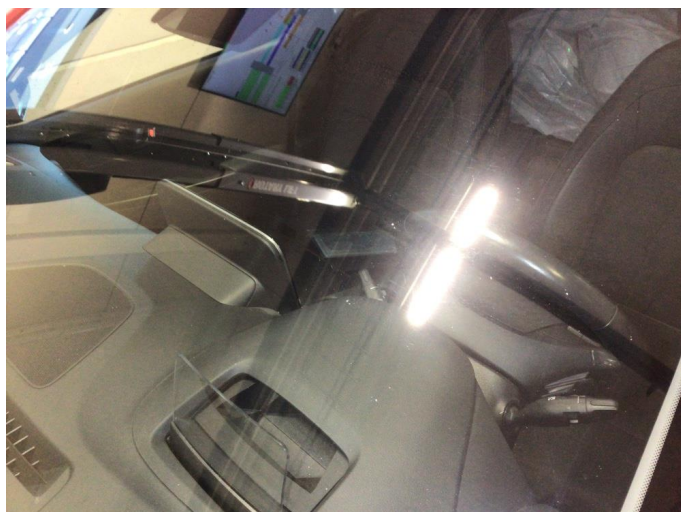
1.1 Noe steinsprut på frontvindu, dette av ubetydelig karakter
